2020 年臺南市某醫院實驗室感染桿菌性痢疾事件調查報告

圖二、2020 年臺南市某醫院實驗室現場查核結果

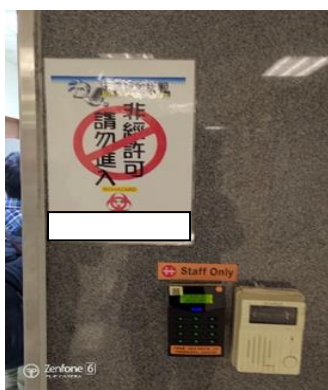
- (一) 門禁管制：該院病理部微生物組實驗室（以下稱該實驗室）入口處，皆以員工證刷卡得以進入，亦有張貼「非實驗室人員勿進」之警示標誌，防止非實驗室成員隨意進出（如貨運人員、實驗物品業務推銷人員等），此符合實驗室生物安全規範（圖二 A）。
- (二) 實驗室門把：實驗室出入口門無設置自動感應，門把處易遭污染手套沾染微生物病原體而形成感染源（圖二 B）。

A 實驗室入口處張貼生物安全警示標語。

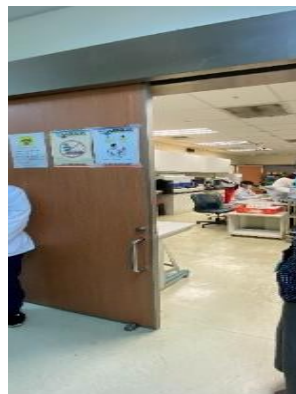
B 實驗室出入口門非自動化。

1. 實驗室出入口滑動式手把木門改為自動化感應，或以腳踏式觸控方式開啓門，避免手部污染門把及接觸感染源。
2. 實驗衣宜不定期汰舊換新，且增加清洗頻率，每星期至少清洗一次。
3. 實驗室桌椅等不易清潔之角落，每星期至少一次以 1000ppm (0.1%)或 5000ppm (0.5%)漂白水進行實驗室環境終期消毒。
4. 於生物實驗操作櫃(BSC)旁之推車上或洗手設備旁，應隨時備有 75%酒精及 5000ppm 漂白水以就近清潔消毒 BSC。
5. 實驗操作人員於檢驗完畢後，BSC 應以紫外燈充分照射至少 20 分鐘以上，才輪下一批檢體進行檢驗。
6. 開啓微生物培養箱前，實驗室人員宜先戴上手套，再開啓；關閉後再以 75%酒精噴灑消毒手把，以減少手把殘留微生物，以免造成間接接觸感染。
7. 從事志賀氏桿菌（痢疾桿菌）相關檢驗操作之人員，應固定於細菌培養區進行，分區檢驗，勿跨區或至不同實驗桌上進行，以避免增加污染之可能。
8. 增設洗手設備，以加強實驗室人員手部衛生及增加洗手頻率。

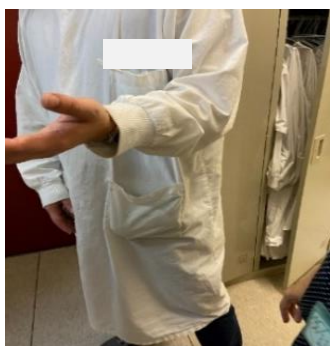
- (一) 實驗衣：實驗室人員操作檢驗時，皆有穿戴好實驗衣、手套，惟有些舊款實驗衣袖口鬆緊帶鬆脫，易沾染實驗桌上之菌液等及碰觸到感染性垃圾桶，進而有間接污染之虞（圖二 C）。
- (二) 手套：手套長度無法套住袖口，易使鬆脫之實驗衣袖口沾染微生物病原體，且實驗室人員之實驗衣全都吊掛在一起，進而使微生物經由污染之袖口傳播至另一人之實驗衣及環境，有互相污染之虞。

C 實驗衣袖口鬆脫。

此次感染事件，研判極可能係實驗室人員穿著之實驗衣袖口鬆緊帶鬆脫，沾染上細菌，進而造成間接接觸性感染。經訪查結果，建議該實驗室改善下列事項：

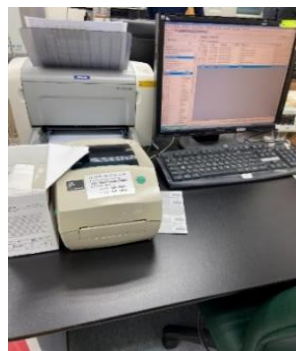
- (一) 實驗桌區隔為細菌培養鑑定區、血液培養區、報告處理區等，防止人員進行不同實驗或繕打報告時沾染到微生物病原體。經與生物安全管理人員會談，得知該確診之醫檢師當日於血液培養區輪值（該 shigella 非以血液培養），無至細菌培養鑑定區進行檢驗，故無交互污染之虞。
- (二) 實驗桌上之電腦及 Bar-code 機，為污染區域之儀器，實驗室人員皆以戴上手套操作，惟污染區之電腦上方無貼上「生物危害(Bio-hazard)」之標示，新進同仁易誤為乾淨區，無戴上手套即使用電腦，易造成手部感染微生物病原體（圖二 D）。

D 污染區實驗桌上電腦，無貼上生物危害警示標語。
