衛生福利部疾病管制署 108 年委託科技研究計畫

計畫名稱：建置室內環境感測監控系統以輔助呼吸道傳染病防治

108 年度全程研究報告

執行機構：國立臺灣師範大學 資訊工程學系

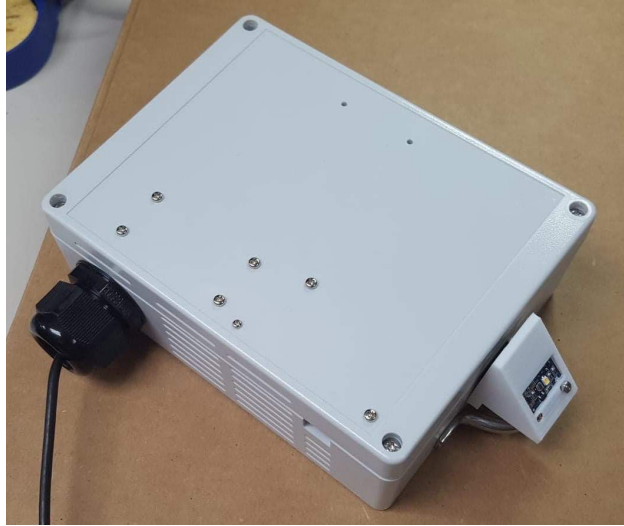
我們在本計畫中以開發簡易的系統模型，以及初步的外殼設計，完成的雛型系統如下圖 1、圖 2 所示。室內空氣品質感測器的 Light Sensor 擺放角度為 45 度，增加垂直擺放室內空氣品質感測器的進光量，可以感測室內光照是否足夠；我們的設計將 G3 PM2.5 [3] 感測器風扇的擺放位置朝下，除了可吸入新鮮空氣增加感測空氣的品質外，亦有散熱的功能，可幫助感測器排放多餘的熱能，防止室內空氣品質感測器蓄熱，強化空氣品質感測器運作的效能；在室內空氣品質感測器上加裝 OLED 螢幕，有助於安裝及巡檢人員檢視感測器是否處於正常運作之狀態，並增加感測器檢查的速度及便利性；另外增加 microSD 卡的支援，將空氣品質感測器的感測資料皆保存在本地的 microSD 卡內，以防止網路斷線或是訊號不穩所造成的資料遺失，以確保感測到的寶貴資料的完整性及可用性。

圖 1. 室內空氣品質感測器正面

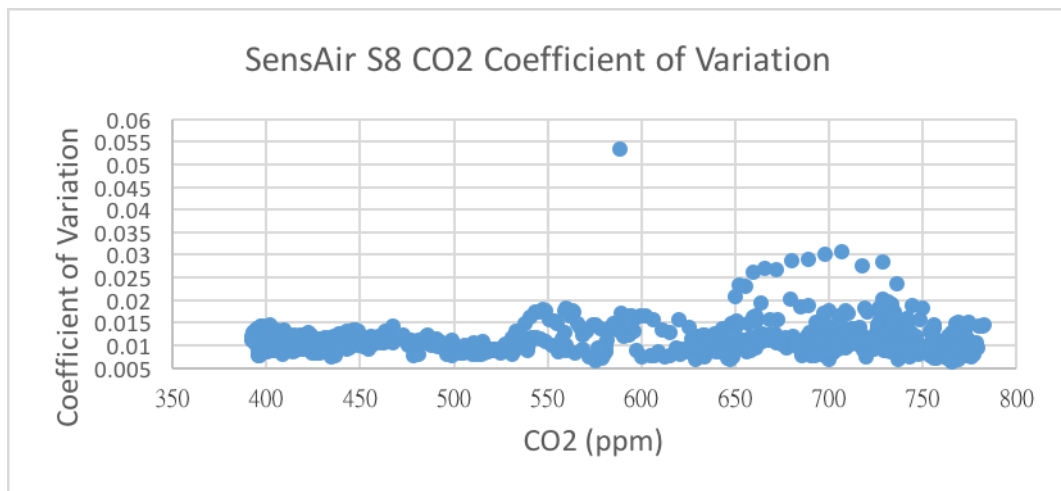
本計畫的室內空氣品質感測器 (IAQ_TW – Indoor Air Quality monitor) 採用 SenseAir S8 [1] 作為二氧化碳感測器。為了調教此感測器的準確度，團隊使用 7 台 IAQ_TW 作了連續 24 小時的一致性比較，比較結果如下圖 3、圖 4。變異係數¹(Coefficient of Variation, CV)[2]都低於 0.06，另外其模組內變異性²(Intra-Model Variability, IMV)[5]為

圖 4. 二氧化碳數值一致性比較

3.245%，此實驗的結果，我們可用於調教各 SenseAir S8 的結果為一致性，並用於後續室內空氣品質感測器 (IAQ_TW – Indoor Air Quality monitor)。在準確度方面，我們將室內空氣品質感測器 (IAQ_TW) 裝有同樣的 SenseAir S8 二氧化碳感測器模組送至台灣檢驗科技股份有限公司 (SGS – Industrial Calibration & Measurement Lab) [12] 進行校驗。校正報告評估結果，在貳(三)章節 (P.35) 中有詳細的討論，SGS 檢驗報告附在附錄 (P.54)。

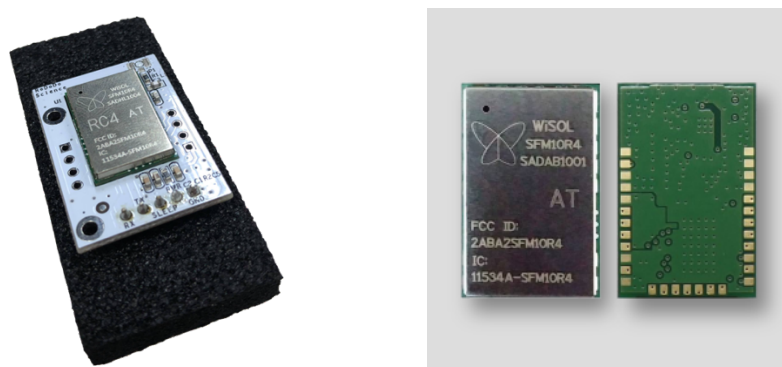
Sigfox 為 LPWAN 技術之一種，其量產模組的開發板的主要晶片為 Sigfox WSSFM10R4 [13]，如下圖 7，Sigfox 全台訊號覆蓋範圍[11]如圖 8，但是與其他 LPWAN 技術相較，Sigfox 是傳輸速率最低的技術，速度僅 100bits/s，且每個裝置一天最多只能傳送 140 則訊息，每則訊息最大的容量為 12bytes。雖然去年中研院團隊分別在桃園市立圖書館龍潭分館（桃園市龍潭區中正路 210 號）、新北市板橋高中（新北市板橋區文化路一段 25 號）、新北市土城區承康護理之家以及衛福部基隆醫院護理之家附近之 Sigfox 站點做訊號測試，測試結果皆可以正確收到資料，也能將資料上傳。但是由於今年在場域實測室內空氣品質感測裝置的流量回報頻率高於 Sigfox 最低傳輸速率，因此我們新增了 NB-IoT [8]作為新的傳輸介面。

圖 7. Sigfox 量產模組與 SFM10R4 晶片

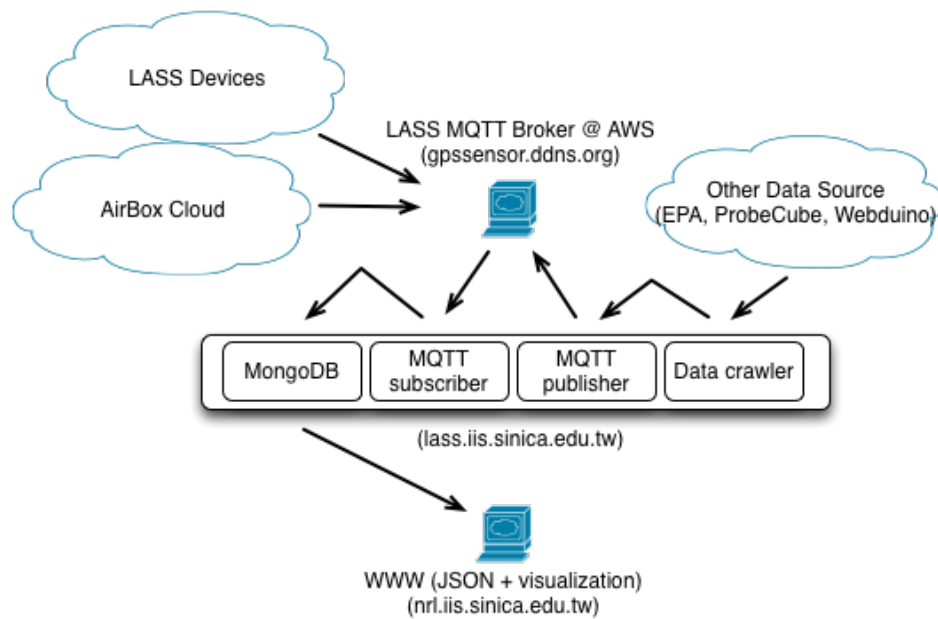
在雲端分析平台上，我們沿用並優化和客製化微型空氣品質感測器(AirBox)的雲端後台系統，因 AirBox 雲端系統為目前已上線運行之雲端系統，考慮其穩定性及開發上的便利性，以加速開發時程，雲端平台示意圖如圖 9。

圖 9. 雲端平台示意圖

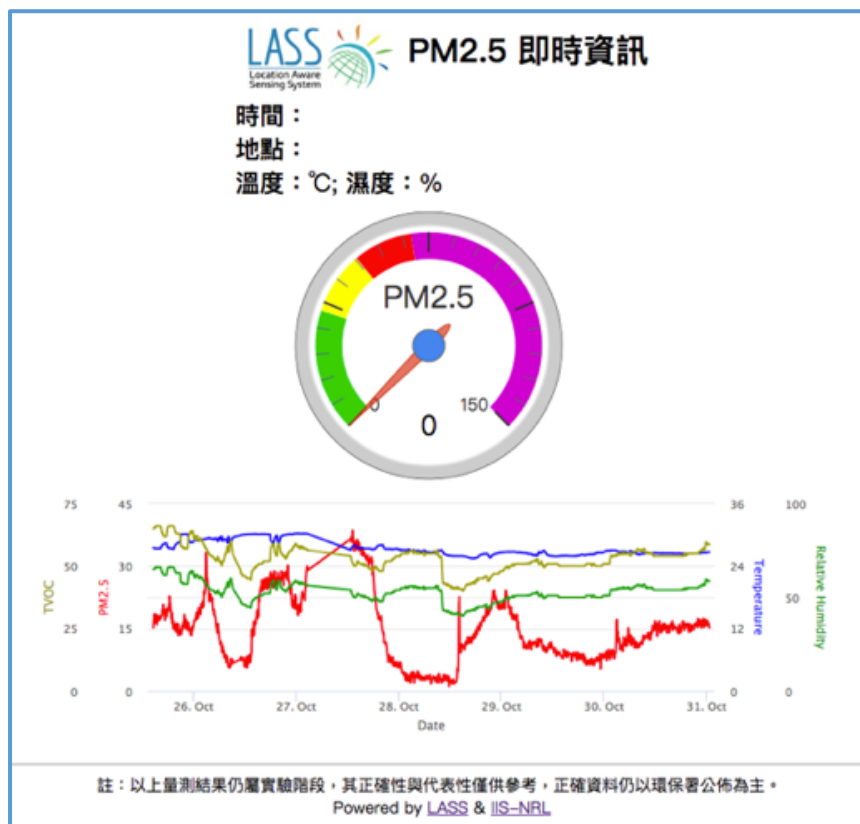
除了積極從事微感測站的布建外，我們也開發一系列的資料視覺化工具，用圖形化方式呈現資料，幫助資料分析人員了解資料內涵、溝通訊息與展現資料的價值。為本計劃開闢專屬線上服務，並新增每台感測器專屬的狀態圖，如圖 10。另外對於資料視覺化的方式，經過多次與使用者討論後，由圖 11 更新至圖 12 的版本，在顯示即時資料上更能一目了然看出當下的室內環境品質(Instant PM2.5)，也能透過折線圖看出歷史資料 (Hourly PM2.5)。

圖 11. 客製化儀表板 (舊)

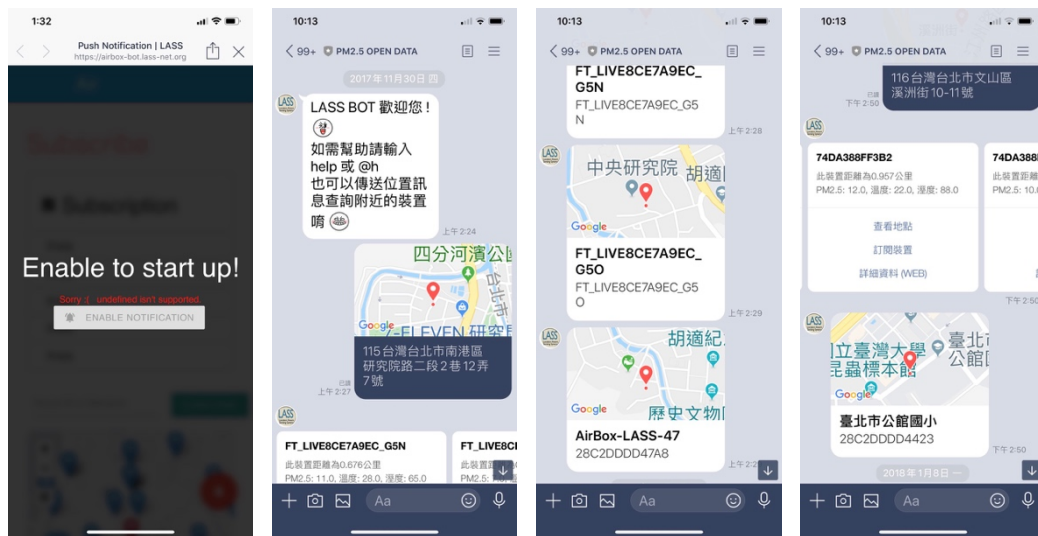
在建置聊天機器人上，我們運用了建置的雲端分析平台上提供的可介接各感測資料之應用程式介面。我們以 Line 為介面，同時根據根據本計畫的室內空氣品質感測器 (IAQ_TW – Indoor Air Quality monitor) 的感測資料，開發具備推送感測器量測結果與警示通報推播功能的聊天機器人 (LINE BOT) 程式，如圖 13。我們沿用並優化和客製化 LASS 的後端平台並透過建置的雲端平台的 Opendata 來獲取每個小時的感測資料，根據使用者提供的感測器 ID (site ID, 如圖 10)，回復該位置的空氣品質數值，搭配 push 方式，就可以讓 LINE BOT 發送空氣品質數值的訊息。另外，當空氣品質數值超過某門檻值，LINE BOT 也會主動通知使用者達到警示的功能。但由於目前感測的資料屬於各醫療機構和感測器的資訊正在進行並進行相關評估與分析，因此目前聊天機器人上部署的感測資料尚未能公開使用。

圖 13. 聊天機器人

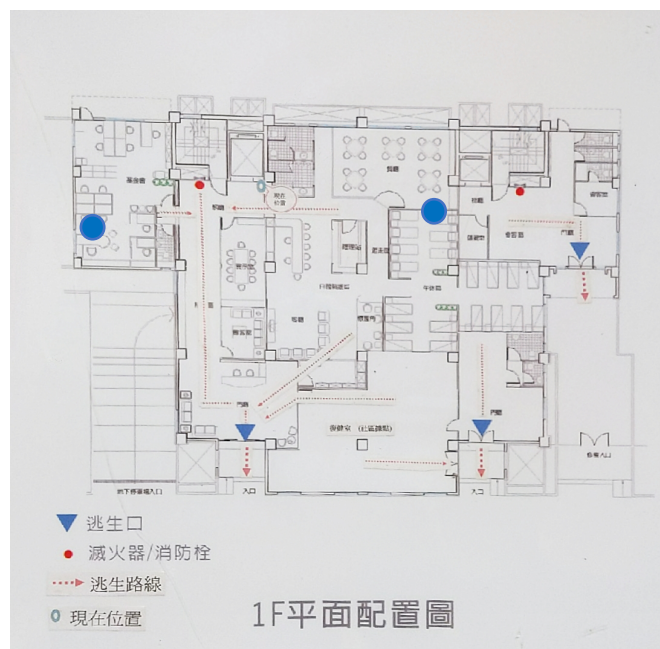
圖 19. 聖若瑟失智老人養護中心1F平面圖及相對應位置

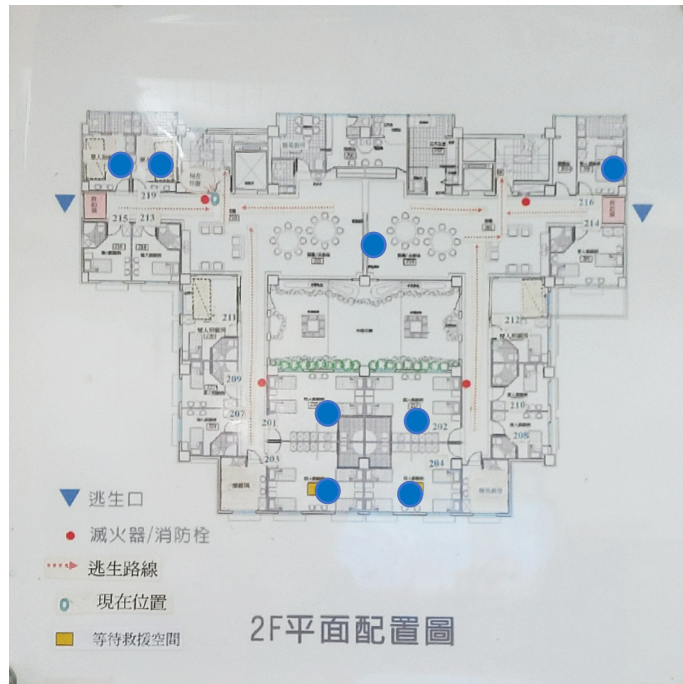
圖 20. 聖若瑟失智老人養護中心2F平面圖及相對應位置

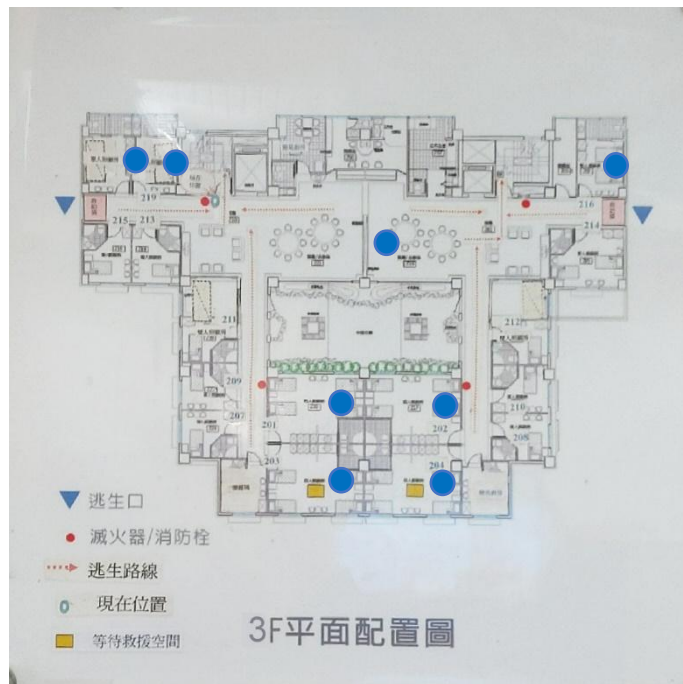
圖 21. 聖若瑟失智老人養護中心3F平面圖及相對應位置

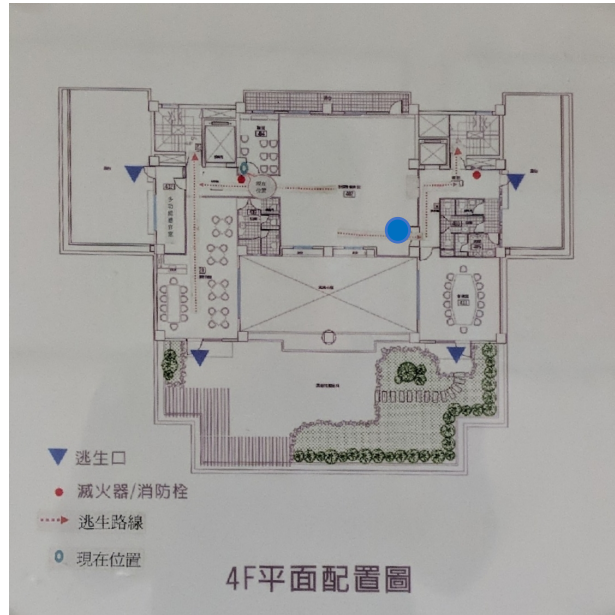
圖 22. 聖若瑟失智老人養護中心4F平面圖及相對應位置

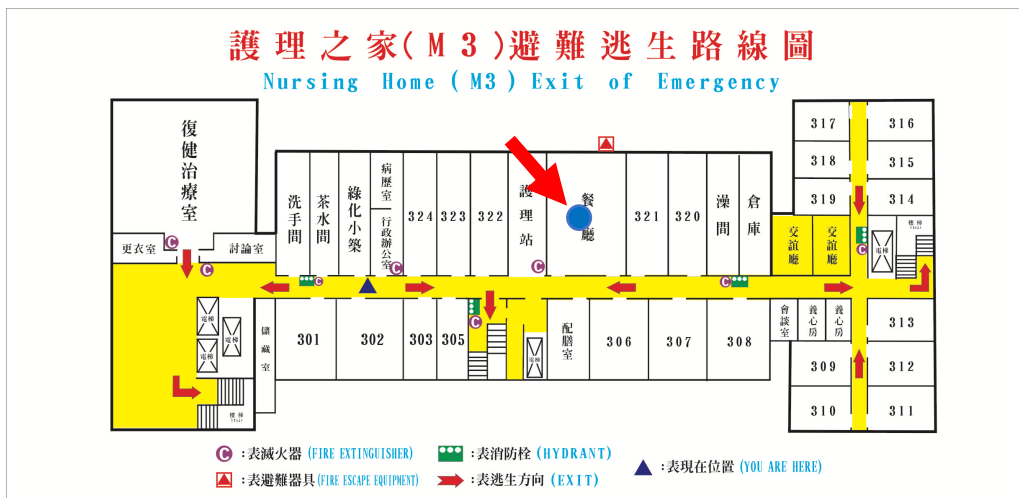
圖 31. M棟三樓平面圖與佈建位置 (餐廳)

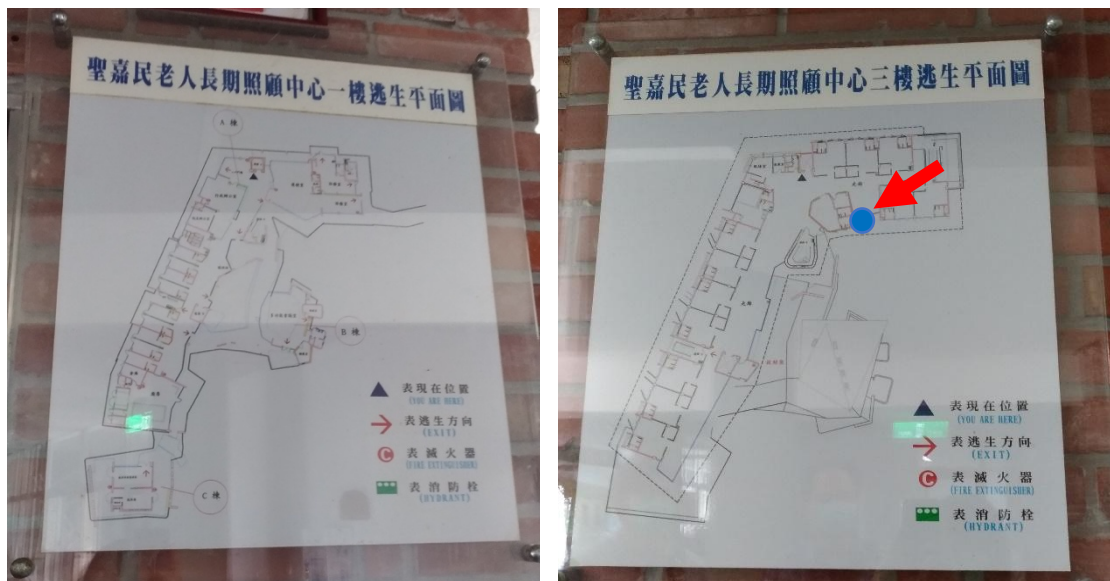
- ii. 佈建完成：目前於二、三樓的公共區域皆有設置一台環境感測器，二樓和三樓結構一致，如圖 35（右）。並設置定時開關，每日會重新開機一次，確保機器運作良好。實際佈建位置，如圖 36。
- iii. 訊號測試：承接恆安老人長期照顧中心的經驗，部署在聖嘉民老人長照中心的裝置使用了 NB-IoT 作為主要傳輸方式。目前通訊狀況良好，資料皆有在 API 頁面上更新。

圖 35. 1F平面圖(左)與3F平面圖(右)佈建位置(公共區域)

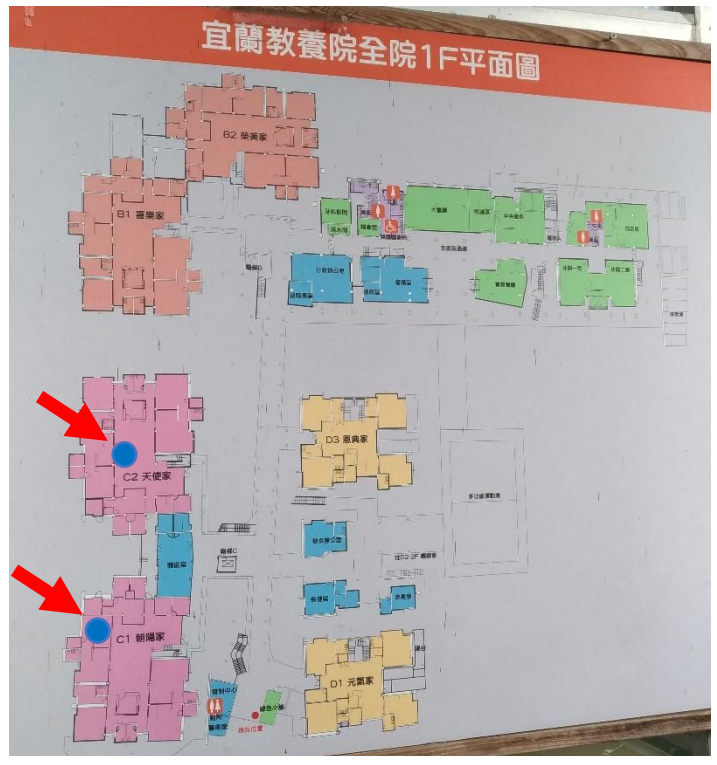
圖 38. 宜蘭教養院平面圖與佈建位置

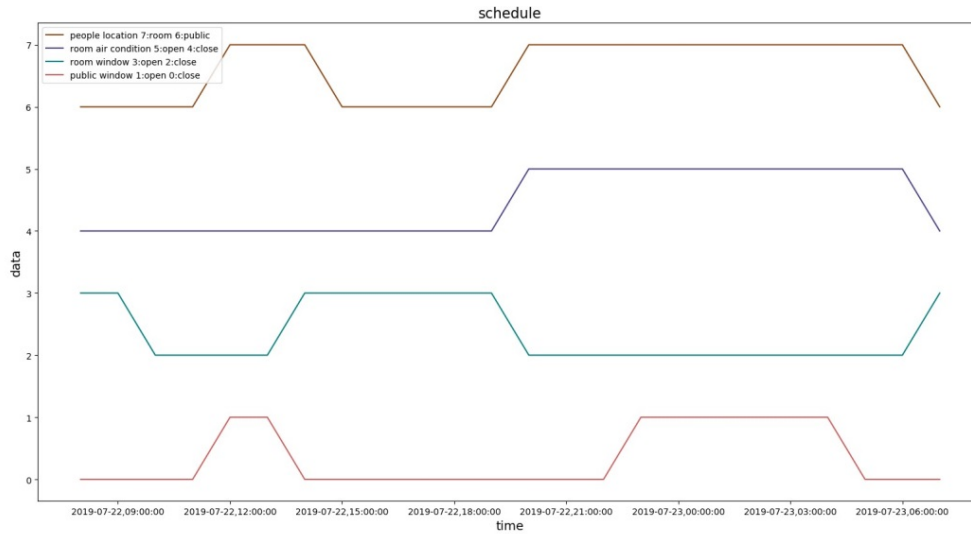
我們將蒐集到的數據與聖若瑟長照中心提供的日常行程進行比對，日常行程包括老人在房內或公共空間的時間、房內開關冷氣的時間、以及房內和公共空間開關窗戶的時間。為了方便與數據比對，我們以時間軸及數值化呈現日常行程。圖 41 為單日的行程圖。另外，我們將行程、房內數據、公共空間數據進行交互比對，期望能找出彼此之影響。同時也取得聖若瑟長照中心七、八月份疾病發生的病房資料，將以此觀察房內空氣品質各項數值的變化是否與疾病有相關性。

圖 41. 單日的行程圖以時間軸及數值化呈現日常行程

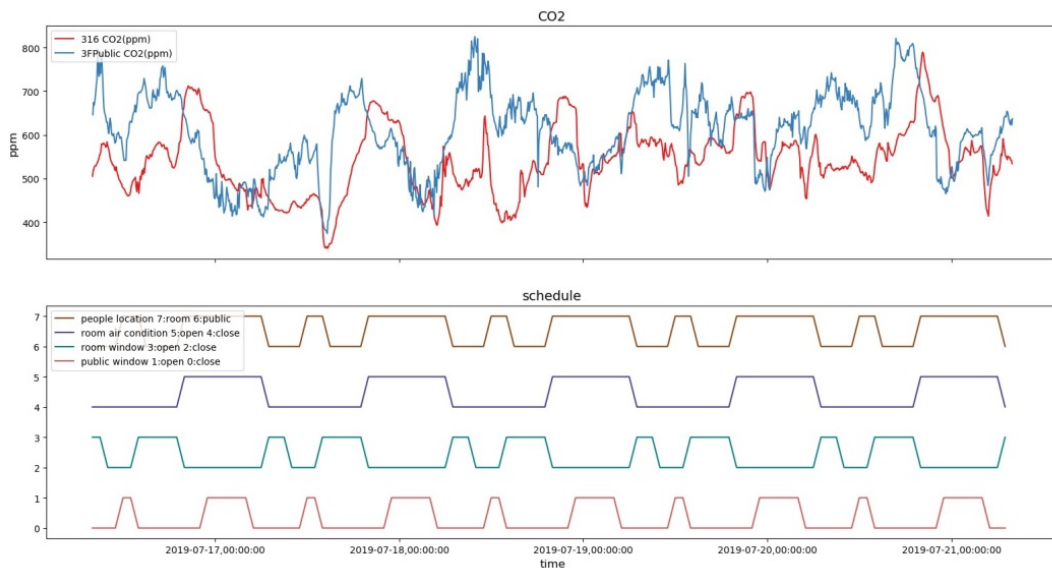
以病房與公共空間的變化（圖 44）來看，並沒有明顯的影響，但在相鄰的病房中二氧化碳濃度的變化與數值是非常接近的（圖 45），後續會以此進行更多分析以找出更多關聯性。

圖 44. 病房與公共空間的二氧化碳變化

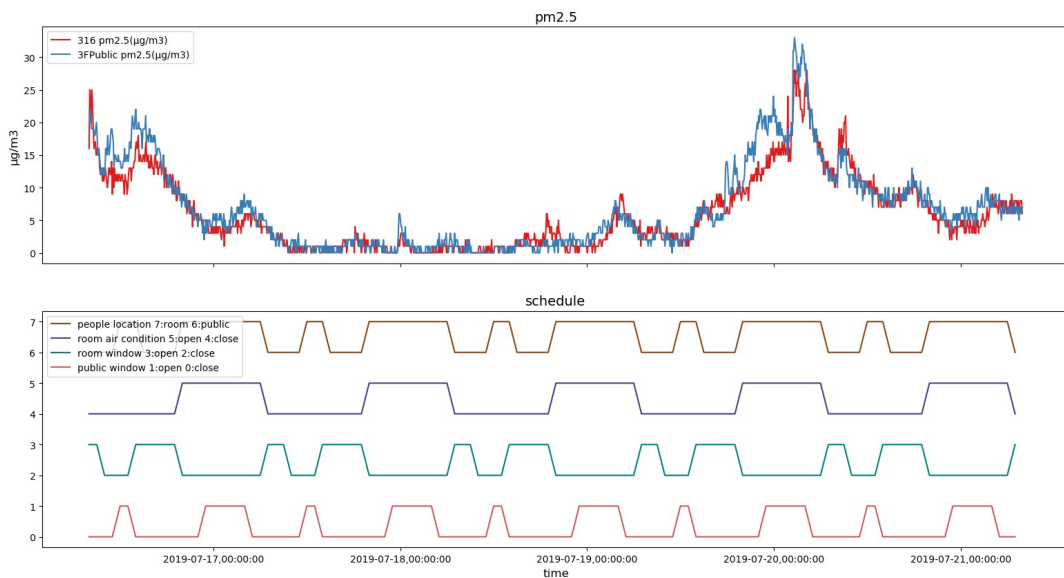
我們從數據觀察到 P.M. (Particulate Matter) 2.5 的變化雖然沒有每日的規律性，但相鄰病房間（301、303）或是相鄰的病房（316）與公共空間都有極高的相似性，如圖 46 與圖 47。而在距離較遠的病房（301、316）濃度上就有些微的差異。

圖 46. 病房與公共空間的P.M. 2.5變化

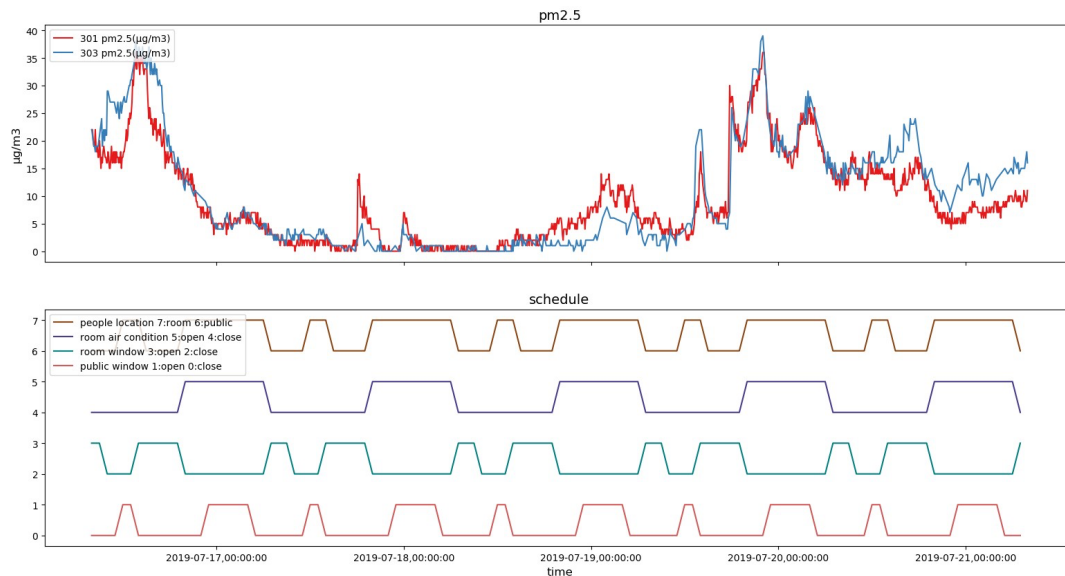
圖 47. 相鄰病房的P.M. 2.5變化

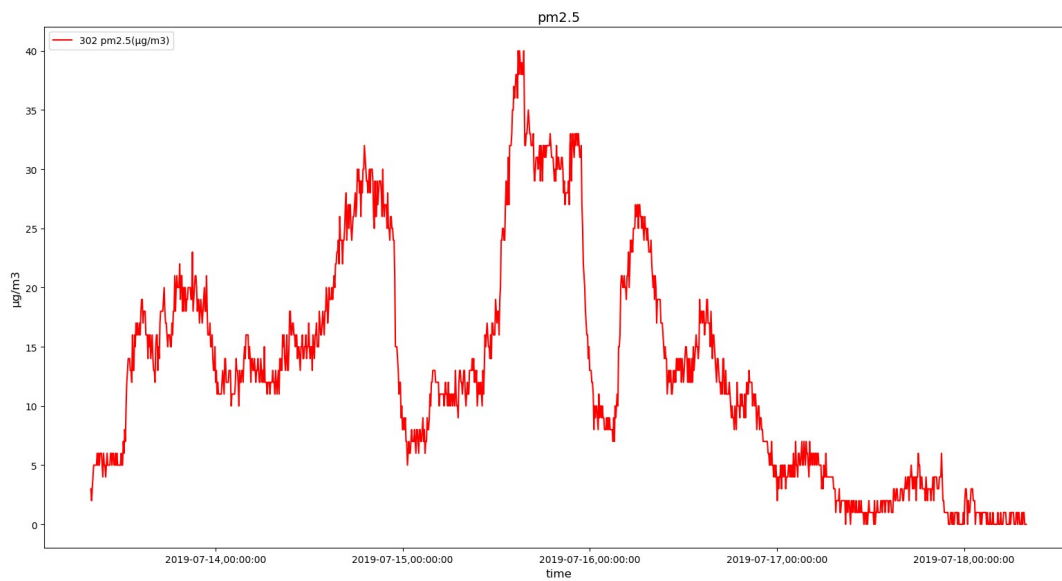
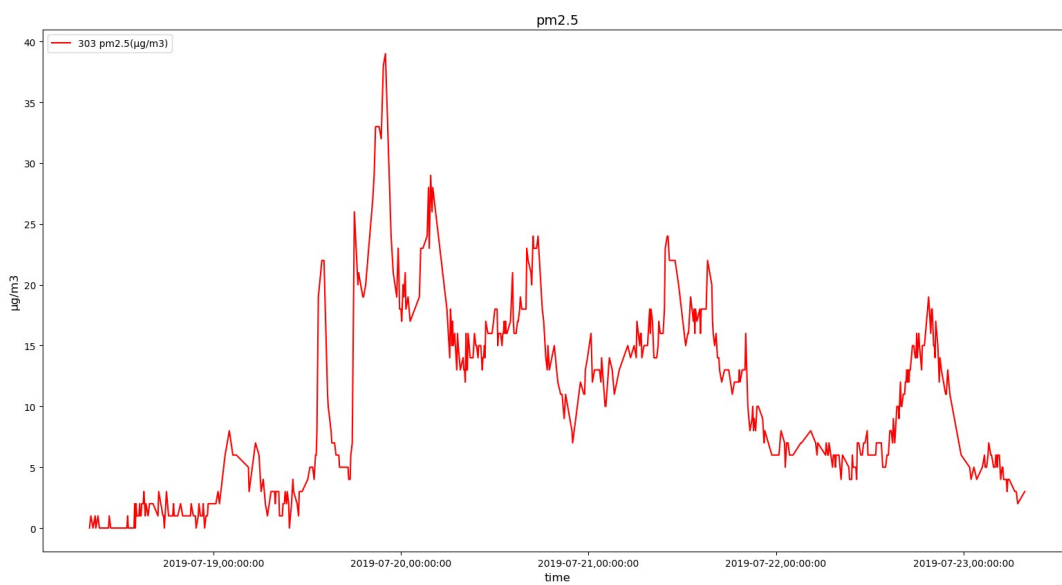
根據長照中心提供的疾病發生與病房之資料，觀察在疾病發生前後環境數據的變化是否有異常處。分析結果發現在疾病發生的當日及後續幾日，大部分的 P.M. 2.5 有明顯的上升，一般病房內 P.M. 2.5 濃度約為 $10 \mu\text{g}/\text{m}^3$ 上下，在疾病發生當日 P.M. 2.5 會上升到 $20\sim 40 \mu\text{g}/\text{m}^3$ ，在後續幾日慢慢下降到正常值。以七月份發生疾病之病房為例共有六筆資料，分別是：7/9 204 房、7/14 202 房、7/15 217 房、7/15 302 房、7/19 303 房、7/26 302 房，在六筆資料當中有四筆資料可看出 P.M. 2.5 數值有明顯的上升（圖 48～圖 51），高峰值都有到 $20\sim 40 \mu\text{g}/\text{m}^3$ 之間，而另外兩筆沒有明顯變化的資料為 7/9 204 房（圖 52）及 7/26 302 房（圖 53），7/9 204 房 P.M. 2.5 數值一直維持在正常範圍間，7/26 302 房則是在發生疾病前高峰值已經達到 20 以上。此為初步的資料分析結果，後續會根據此結果及更多數據繼續探討疾病與 P.M. 2.5 之關聯性。

圖 48. 7/14 202房的P.M. 2.5變化

圖 49. 7/15 217房的P.M. 2.5變化

圖 50. 7/15 302房的P.M. 2.5變化

圖 51. 7/19 303房的P.M. 2.5變化

圖 52. 7/09 204房的P.M. 2.5變化

圖 53. 7/26 302房的P.M. 2.5變化
