## 2017 年蘇澳港某客船之水質異常事件調查報告

### 摘要

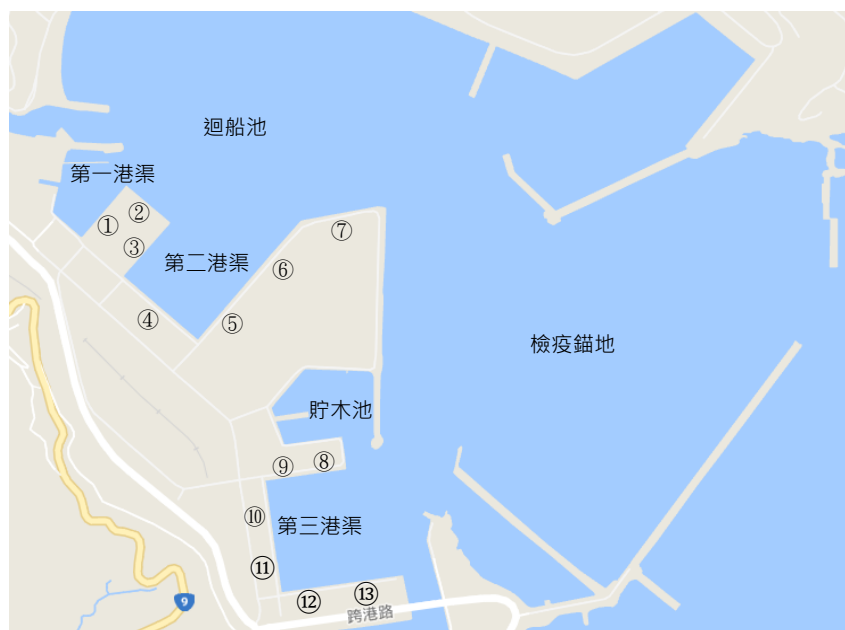
圖一、蘇澳港港區碼頭位置分布

蘇澳港東臨太平洋，水域面積 278 萬 5 千餘平方公尺，陸域面積 127 萬平方公尺，港區內設置 13 座碼頭（圖一）。

檢疫單位將本案初步檢測結果洽詢蘇澳港營運處，該營運處表示港區自來水管線係採串接方式聯通，由 1 號碼頭連接 2 號碼頭後依序串聯至最後之 13 號碼頭。因 12 號碼頭位於港區自來水配水管之末端，且適逢春夏季天氣炎熱，故其推測 12 號碼頭之加水點易產生水源滯留而導致餘氯揮發。

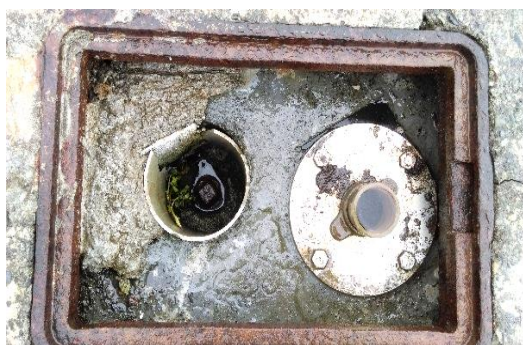
檢疫單位考量「客船飲用水衛生管理事項暨衛生檢查流程說明」於 2017 年 4 月公告，該單位水質檢驗能力及水質數據背景值尚於建立初期，對於餘氯值檢測結果仍應經行政院環境保護署認證核可的檢驗室進行結果確認。乃於 7 月 28 日電洽自來水公司，請其針對 12 號碼頭供水點水質中之餘氯進行再次檢測。當日該公司技術員至 12 號碼頭之供水點檢查（圖二 A）。供水點水栓完全開啟後，出水口之水量與水壓呈現異常狀況（圖二 B），水柱噴離地面高度僅約 20 公分，約為正常狀況之五分之一。隨後以該公司檢驗儀器檢測出口水餘氯值，其檢測結果亦為零。該技術員推測可能為配水池與進入港區前之配水管間之制水閥遭關閉，導致水量與水壓急遽下降。經其返回自來水公司查驗後，確認該水閥為開啟狀態。7 月 31 日該技術員將問題轉向港區內部自來水配水管，並再次進入港區逐一探查制水閥啟閉狀態。其後發現 8 號碼頭制水閥為關閉狀態（圖二 C），因此以 T 型工具開啟該制水閥後，12 號碼頭之出水口水柱噴離地面高度約一公尺（圖二 D）。評估水壓應已恢復正常，但出水處之水質濁度高且水色偏黃，推測為長期淤積於配管中之雜質引起。

(A) 12 號碼頭港岸供水點。

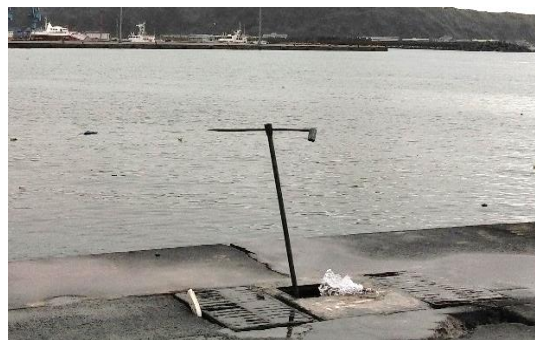
(B) 12 號碼頭港岸供水點於水壓異常下之水柱高度。

管線中自來水之餘氯量會經由三種不同的機轉而降低甚至消失[5]。首先是水體在輸送中與配水管壁成分發生反應而使餘氯量降低，其次是會與水中其他有機物質反應而使餘氯量降低，最後是水中餘氯會在自然情況下揮發。蘇澳港在配水池與港區配水管間及港區內配水管間之制水閥均呈現完全開啟狀況時，相同平面配水管路中之任一點應呈等壓狀態。同時，配水管中任何供水點之餘氯值均應維持近似等值的狀態時，則得以檢驗配水池的結果代表港區配水管任一出水口之水質結果。本事件中，由於港區內配水管中的制水閥被關閉，導致配水管後端之自來水流量與壓力改變而呈現停滯狀態。餘氯量持續因為水體中與其他物質的反應而降低，且在制水閥長期關閉下，導致水中餘氯消失殆盡。發生制水閥關閉的原因，可能是港區進行配水管維修時將制水閥暫時關閉，但於維修工程結束後未重新開啟所致。

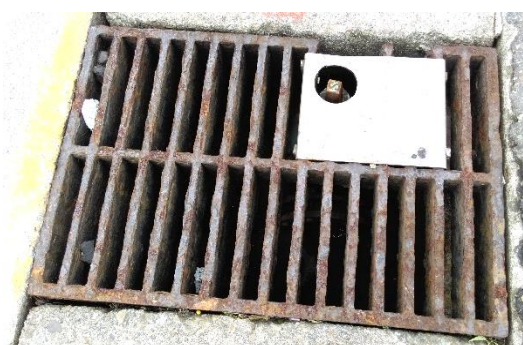
(C) 8 號碼頭之港區配水管制水閥。

- 一、為維持港區內配水管之水壓與流量，建議港埠主管當局平時應定期巡檢配水管中的制水閥是否呈現完全開啟狀態。
- 二、因港埠主管當局委外定期監測港區自來水水質之採樣點多位於鄰近配水池週邊，非位於港區內之港岸供水口，其合格之檢驗結果並無法代表港區內各碼頭港岸供水點之水質狀況。建議港埠主管當局應針對各港岸供水點建立檢驗頻率且定期委由合格檢驗單位進行水質檢驗。
- 三、檢疫人員進行船舶衛生檢查時，若發現船舶水質異常，應調查船方最後一次進行加水作業所在國家及碼頭。如該次加水作業位於我國所屬港埠，應於檢查結束後立即通知該港埠之檢疫單位，以利其轉知該加水港埠之主管當局，進行該港埠之水質安全調查。

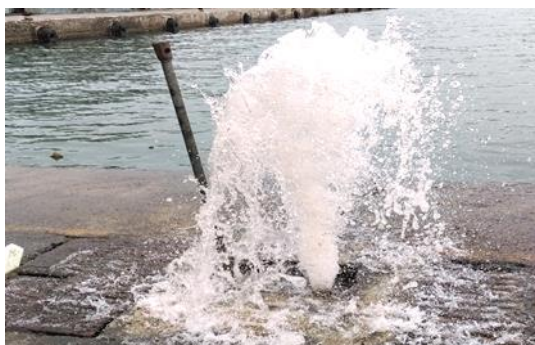
待 12 號出水口持續洩水 20 分鐘後，技術員再次檢測 12 號碼頭出水口之水質餘氯值為 0.32，研判水質已恢復正常。

(D) 12 號碼頭港岸供水點於水壓正常下之水柱高度。
