衛生福利部疾病管制署 110 年委託科技研究計畫

計畫名稱：建置室內環境感測監控系統以輔助呼吸道傳染病防治

## 110 年度全程研究報告

執行機構：國立臺灣師範大學 資訊工程學系

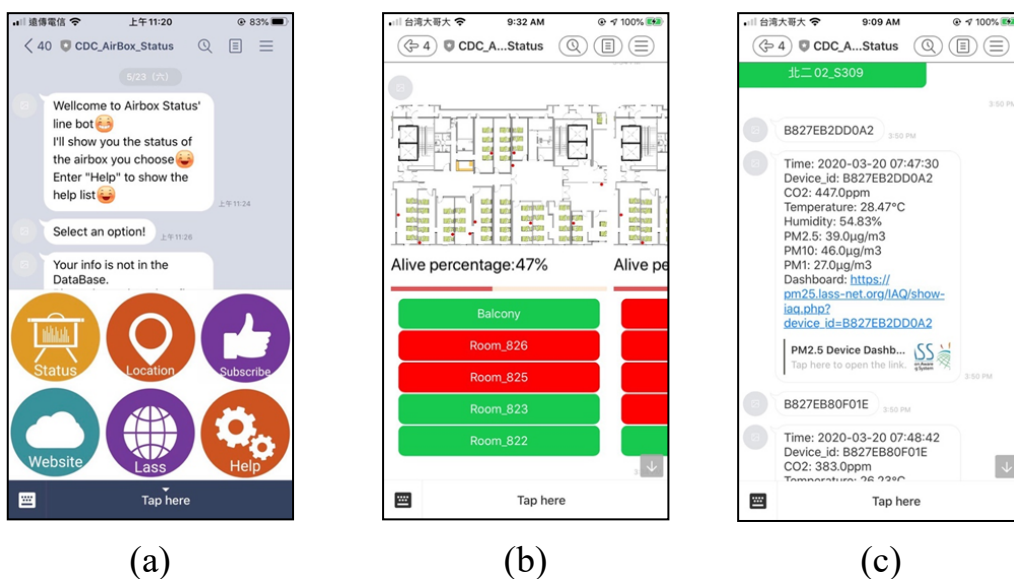
圖5. 聊天機器人 LINE Bot查詢介面

感測資料，開發具備推送感測器量測結果與警示通報推播功能的聊天機器人 (LINE BOT) 程式。沿用並優化和客製化 LASS 的後端平台並透過建置的雲端平台的 Open Data 來獲取每個小時的感測資料，結合另外建置的聊天機器人後端資料庫和服務平台對 LINE 使用者做推播訊息的服務。聊天機器人 LineBot 的介面下方有六大項功能，分別是訂閱功能 (Subscribe)、狀態查詢功能 (Status)、地點查詢功能 (Location)、網頁查詢 (Website、Lass) 和使用幫助功能 (Help)。透過狀態查詢功能，如圖 5 所示，使用者可以看到有取得資訊權限的機構選項，點選機構名稱後即可看到該機構的設備擺放點平面圖、目前上線率以及所有設備目前的狀態。透過這個訊息可以快速的了解目前該機構的所有設備狀態。點選設備名稱後即可看到該區域最新一筆的資料。

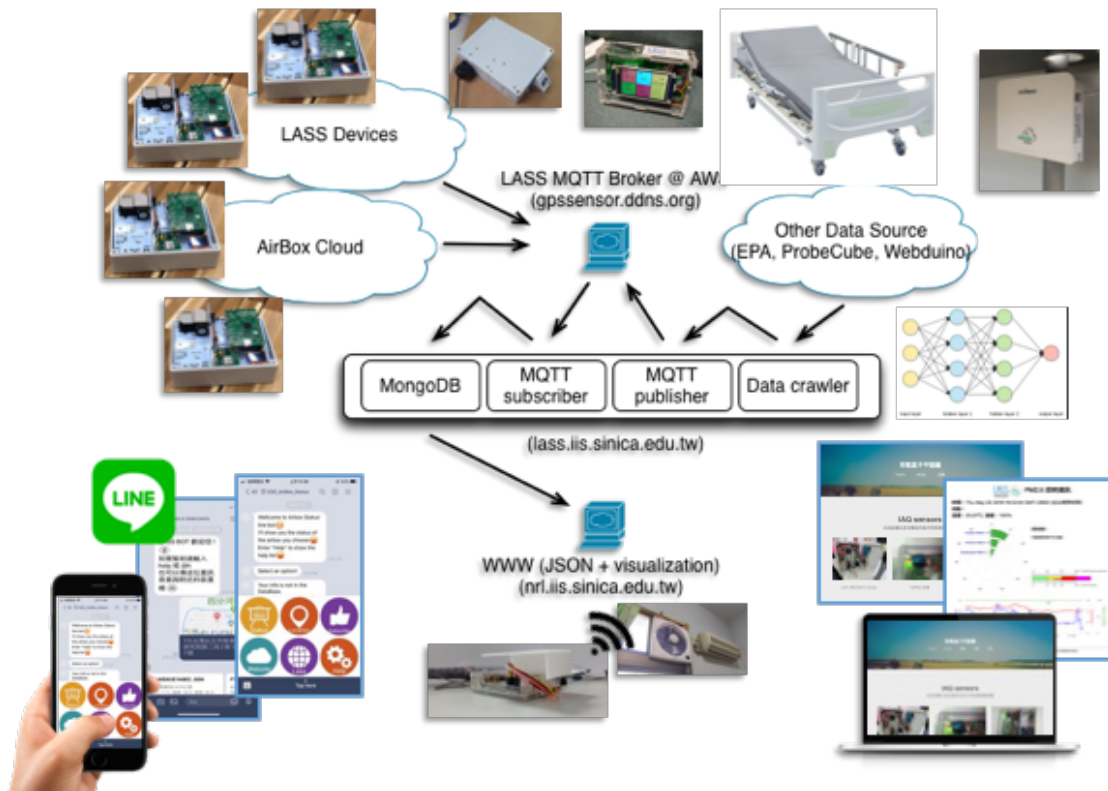
圖9. 優化的雲端分析平台

在雲端分析平台上，根據第二年成果與使用者回饋和討論資料視覺化的方式後，我們持續優化和客製化微型空氣品質感測器 (AirBox) 的雲端後台系統。在視覺化應用與即時資訊儀表板上，我們改良警示資訊功能。優化資料網站上，我們新增了功能選單列、安養機構查詢、安養機構的各樓層平面圖等介面，平面圖上放置空氣盒子的地方以紅點標示，若點選圖上的房間，即會跳出該空氣盒子的資訊儀表板。空氣盒子資訊儀表板會顯示即時的 CO<sub>2</sub> 數值、溫度與濕度、PM<sub>2.5</sub> 的濃度等資訊，下方的折線圖可以看出過去 7 天 PM<sub>2.5</sub>、溫度、相對濕度變化。另外我們增加控管使用者權限功能，以確保該安養機構的資料只有相關人士能夠閱覽，保護安養機構隱私。

雲端系統為目前已上線運行之雲端系統，考慮其穩定性及開發上的便利性與彈性。我們的雲端分析平台架在 Amazon Web Services (AWS) Elastic Compute (EC2) 上，運用 Message Queuing Telemetry Transport (MQTT) 協議，結合室內空氣品質感測器 (Indoor Air Quality monitor, IAQ\_TW)、雲端系統、分

析平台、即時資訊儀表板、聊天機器人、智慧通風等運用功能。優化後的雲端平台示意圖，如圖 9。

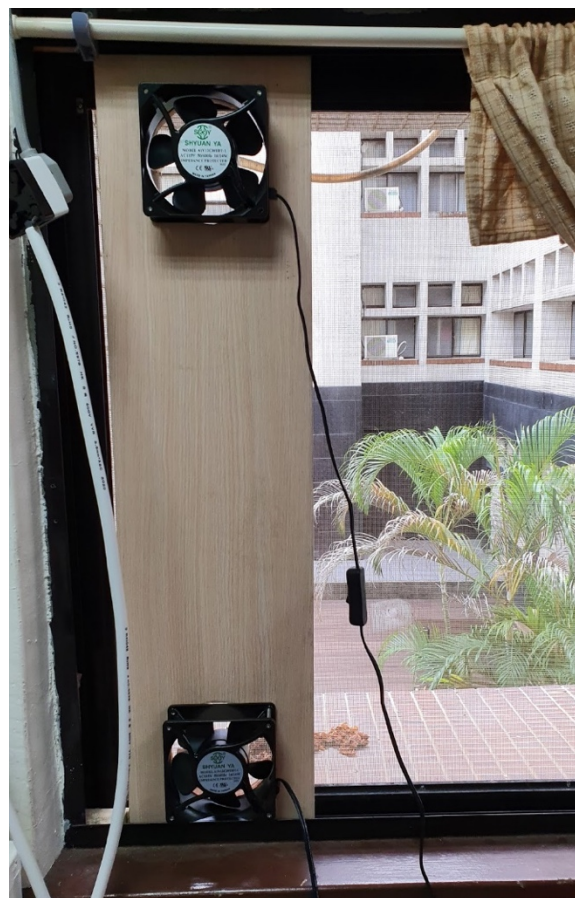
圖11. 通風扇設備

是與繼電器整合，如圖 10。利用繼電器控制通風扇，提供室內外換氣，降低室內二氧化碳濃度與 PM2.5，如圖 11。

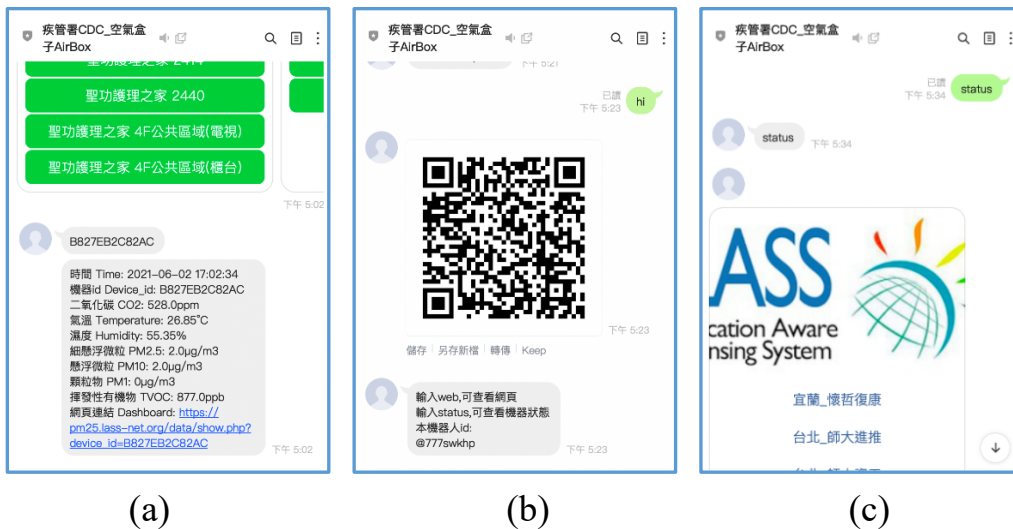
圖14. 聊天機器人電腦版使用與介面優化

根據各個長照機構的使用者回饋與討論結果後，我們在新版的聊天機器人優化了介面以及新增了功能。首先，在資料查詢部份因應各機構的要求增設了中文介面，如圖 14 (a)，並且同步新增了揮發性有機物 TVOC 的資料。再來，也增加了分享功能，在上面輸入字串後會跳出簡易的教學介紹，以及機器人的 lineID，當然也可以使用 QR code 來加好友，如圖 14 (b)，可以更方便讓各機構的人交接給新進員工，當然每個機構的資料還是得必須先輸入該機構之存取碼 (Token) 後才具有存取該機構權限，確保各機構的資料只有該機構的人可以存取。同時，有機構反應只能在手機裝置上透過點選按鈕來查看資訊的問題，因此新增輸入指令字串來查詢資料的功能，如圖 14 (c)，讓使用者在電腦版上的 LINE 也可進行查詢操作。

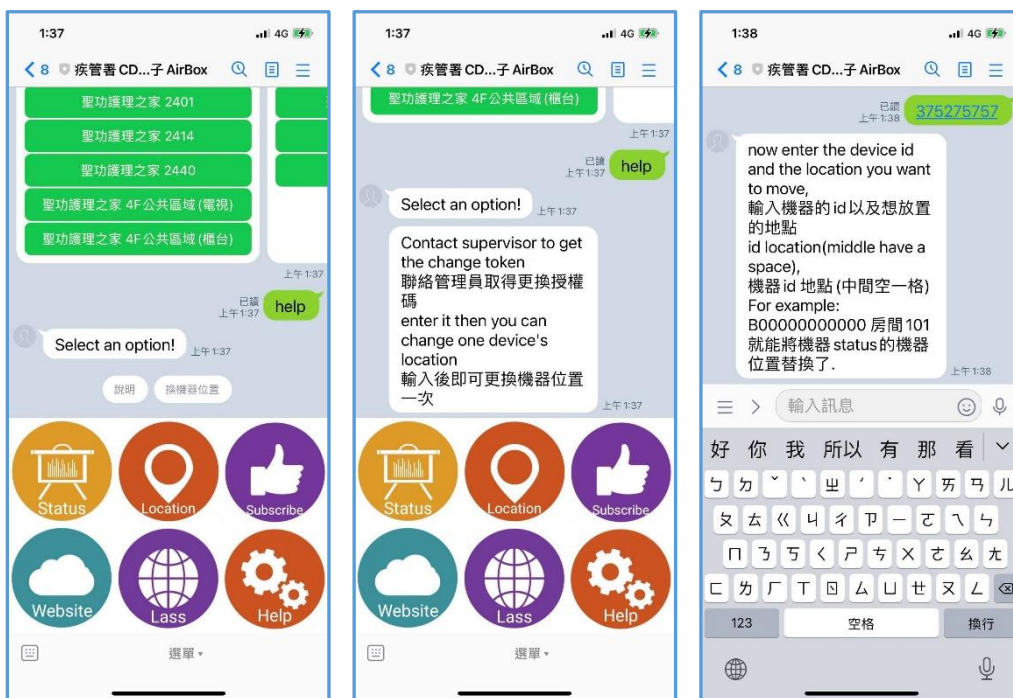
圖17. 更換機器位置解說

接著是機構自己替換機器位置的功能，每個機構都有提出想將機器從其中一間換到另一間的要求，因此為了使用者方便，而增加了換機器位置的功能，首先在按鈕 Help 有說明如何換機器位置，如圖 17，接著再跟管理員取得一次性的 token，輸入後即可更改一次機器位置，由於更換機器位置必須要有該機器的 id，因此只有能存取機構的人才能得到該機構的機器 id，從而進行修改，如圖 18，而在修

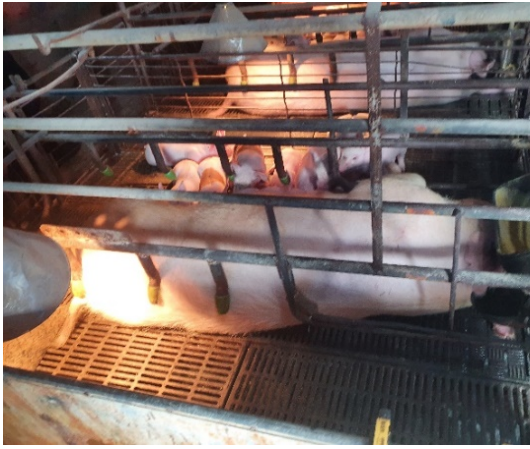
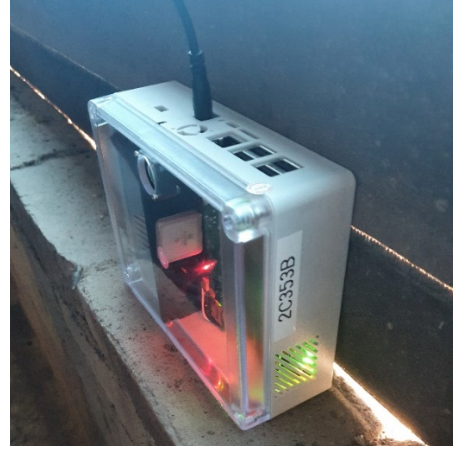
圖19. 小豬廠房佈建圖

依照不同廠房類型以及豬隻大小分別挑出三間廠房以及一個室外對照組，小豬(2 個禮拜、6 號廠房)圖 19、中豬(9 個禮拜、22 號廠房)圖 20、大豬(5 個半月、30 號廠房)圖 21 以及室外(辦公室外)圖 22，位置分布圖

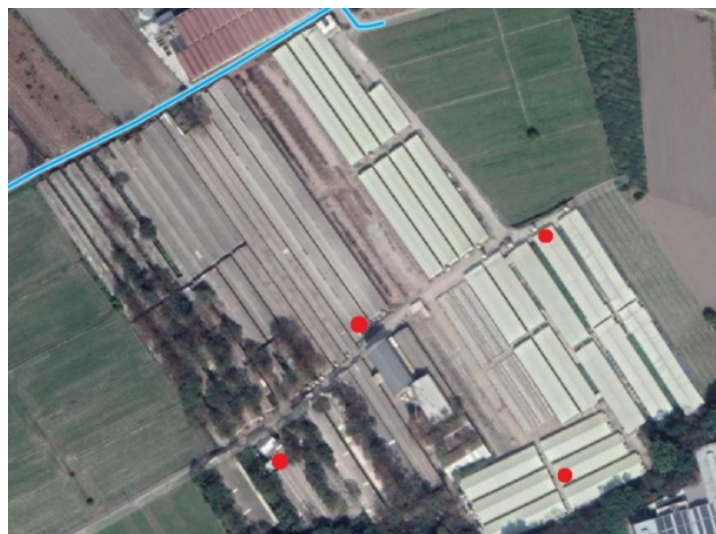
圖23. 雲林大峰豬場佈建位置空拍圖

如圖 23 所示。

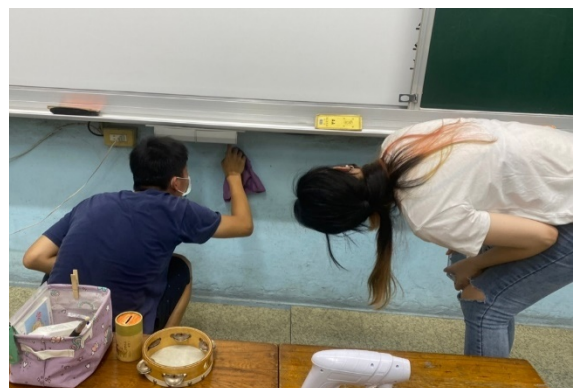
圖36. 西松國小佈建

目前已經在西松國小完成 11 台室內環境感測器，其中有三台在普通教室，包含四五年級分別位於同棟的二三四樓，而藝能科教室也佈建了七台，包含一間美勞教室、創客教室、音樂教室，以及兩間不同的自然教室及體育教室也有佈建，另外室外區域也有佈建一台作為背景測試使用。圖 35 為教室分佈圖，紅色方框為感測器部署的教室，實際感測器的擺設位置及佈建照片如圖 36 所示。

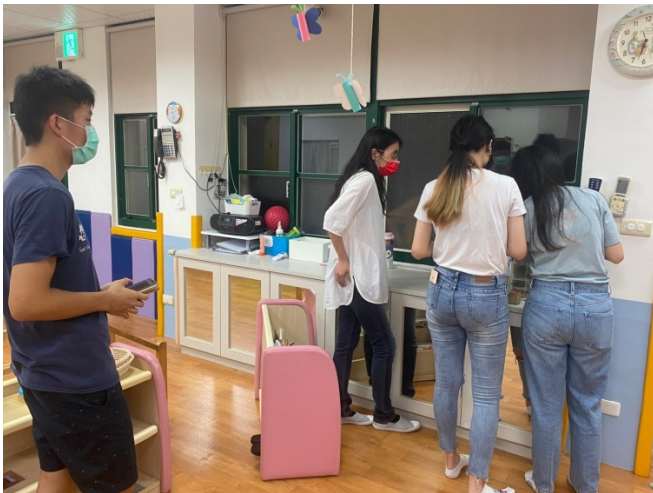
圖41. 西松附設托嬰中心貝貝班佈建

我們目前已在托嬰中心完成總計4台室內環境感測器的部屬，在4個不同年齡層的班級各佈建一台裝置，教室環境如圖37～圖40所示，佈建位置如圖41及圖42所示，原本佈建位置是要在小朋友呼吸的高度，但這次依照老師的要求在比較不容易被小朋友碰觸到的位置進行裝置佈建，所以位置會在比較深處或是較小朋友身高而言較高的地方，目前還無法確定是否會對數據產生影響。

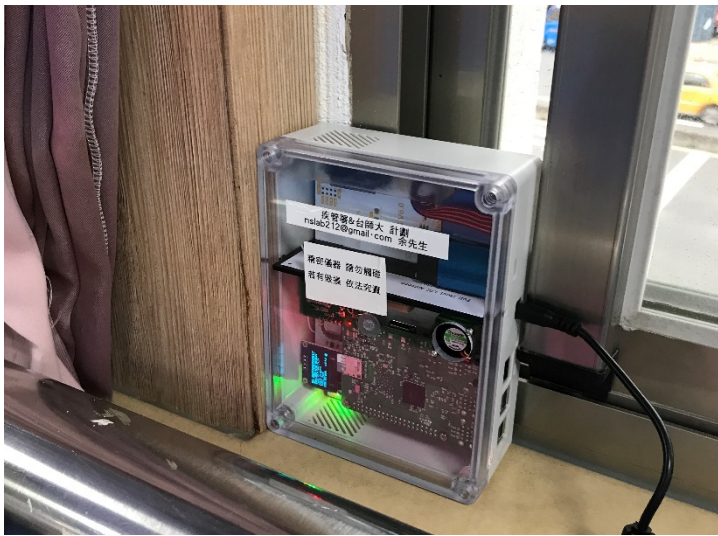
圖45. 龍山國中二樓跆拳道教室佈建

我們目前在龍山國中佈建了 4 台空內環境感測器，在 2 樓 3 樓兩間各佈建 2 台，教室環境如圖 43 和圖 44 所示，佈建位置如圖 45 和圖 46 所示，為了能準確測到選手運動時的空氣情況，我們將空氣盒子放置在選手運動的高度，同時佈建於教室兩側以確保空氣監測的準確性。

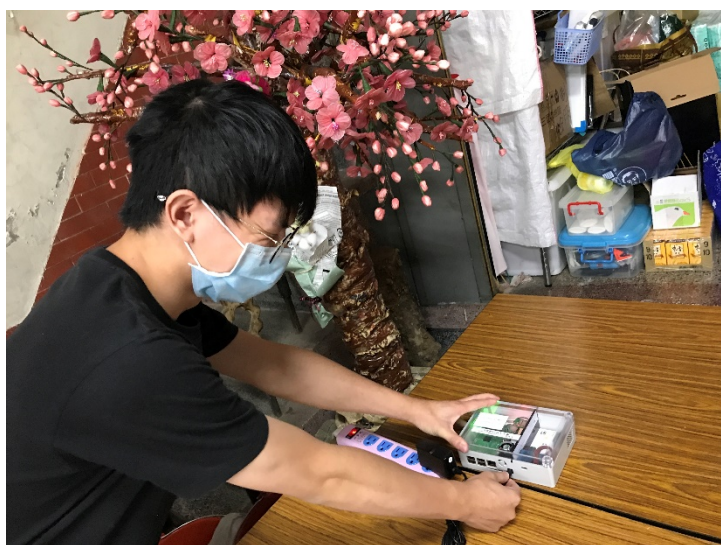
圖49. 左中發展協會實際佈建

團隊在左鎮左中發展協會中佈建一台機器(圖 49)，為了收到長者活動的空氣數據，機器放置在長者活動的座位周邊，同時高度與長者坐著的高度相同如圖 50 所示，希望可以透過此觀察在廟宇進行長者活動時，香灰燃燒等物質對健康是否會有影響。

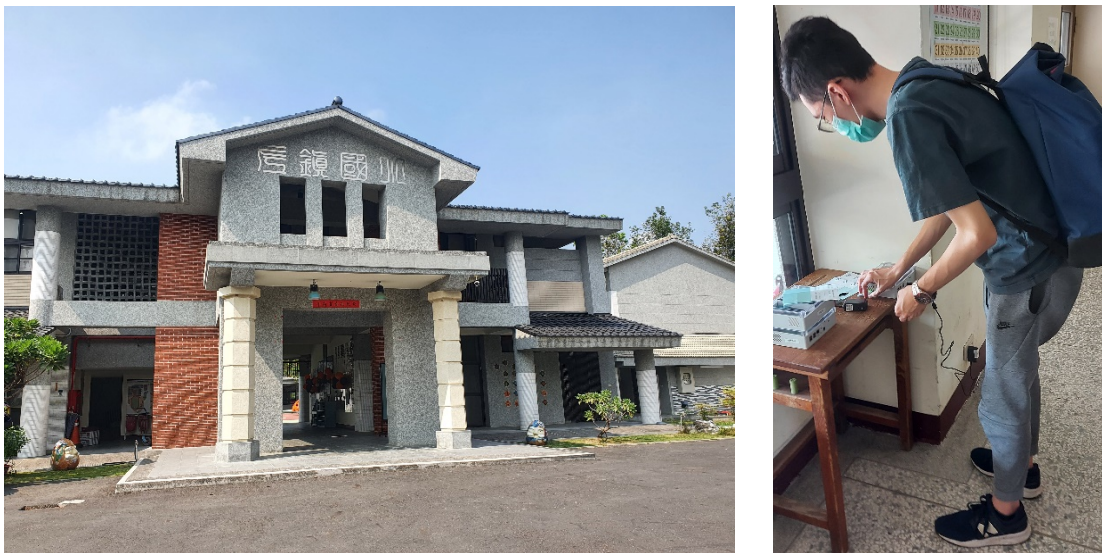
圖51. 左鎮國小與實際佈建點

在左鎮國小我們主要佈建了 1 台空氣品質偵測機器，主要裝設在小學六年級的教室，因學生最長時間待的地方便是班級內，不同課堂有不同活動空品皆會有數據變化，同時若有學生感染疾病，班級內的空氣盒子也能準確捕捉這些數據，即時確認學生安全，我們也將機器佈建於學生平時活動之處，如圖 51 所示，期待透過室內空氣數據確認該空間的活動狀態，並保障待在室內人們的健康。

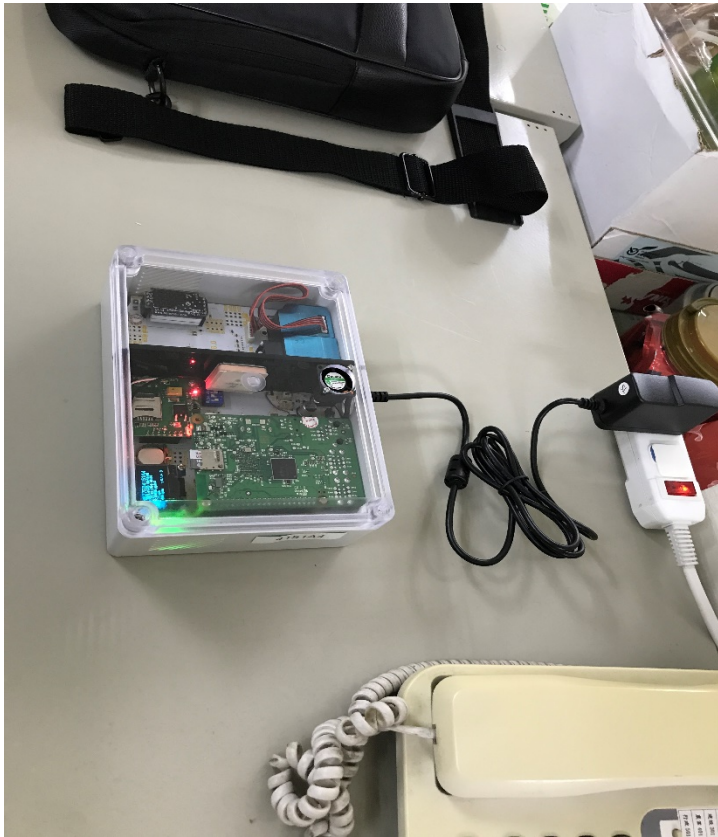
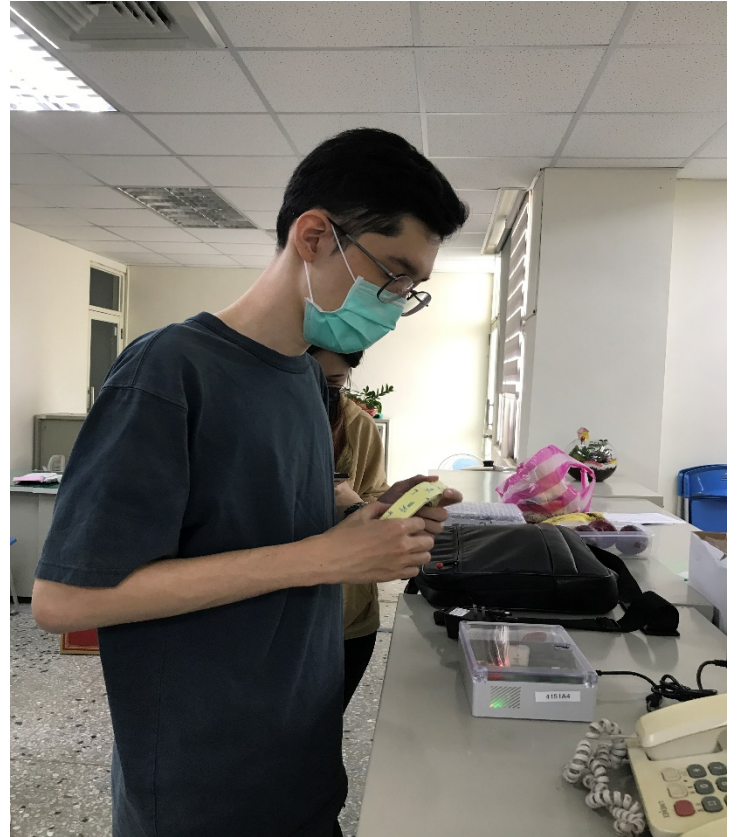
圖60. 左鎮區公所機器佈建位置

圖61. 左鎮區公所實際佈建

這次我們使用左鎮區公所本身的無線網路作為訊號來源，公所在不同區域都有使用不同熱點，同時在佈建時我們有特別選擇訊號較好的位置，避開收訊死角，如此一來希望可達到更高的資料回傳率。

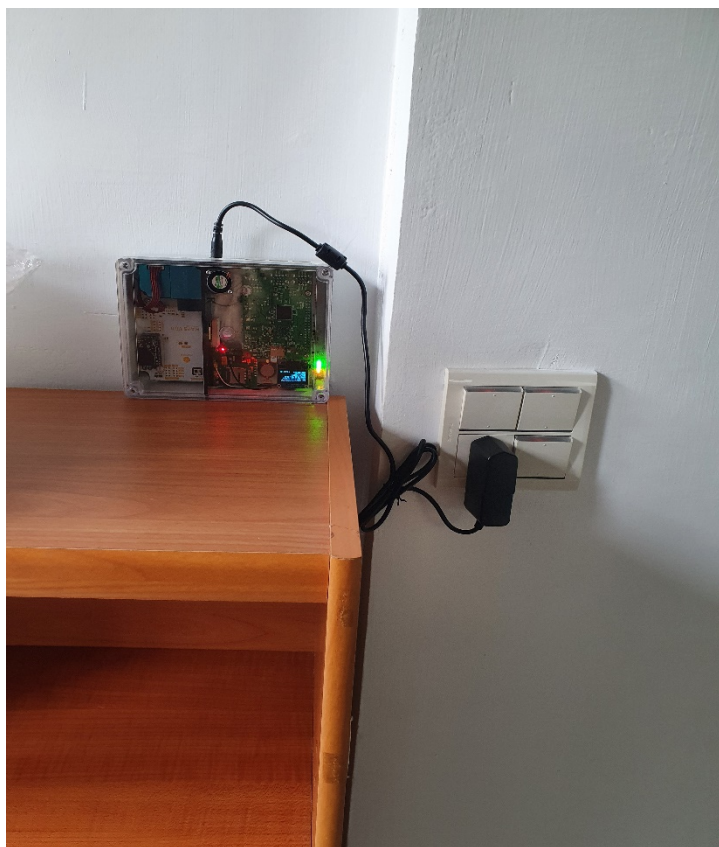
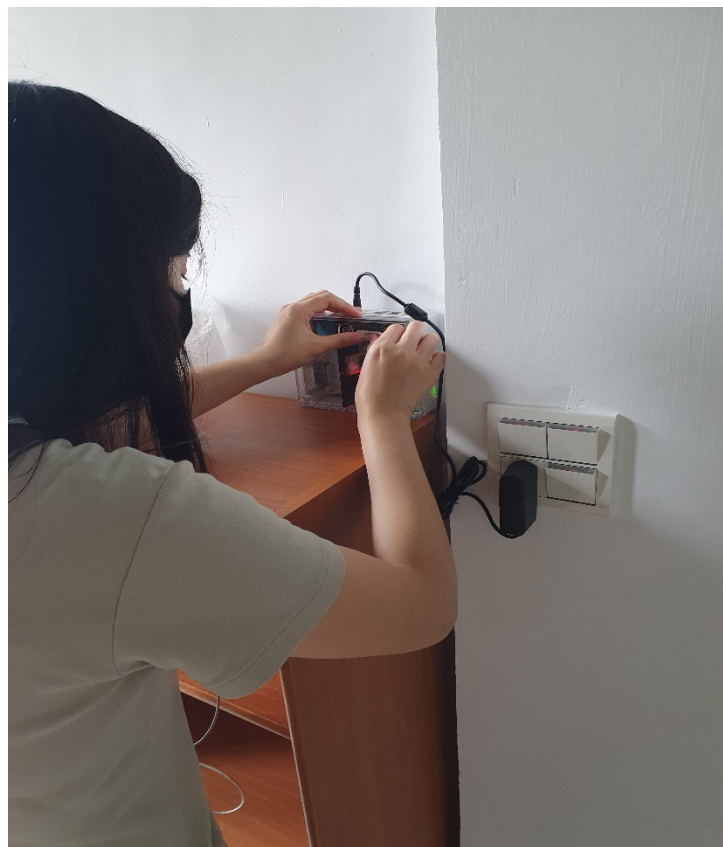
在圖書館我們總共佈建了 4 台機器，佈建位置及實際佈建情況如圖 64 圖 65 所示，一樓我們在書報閱覽間佈建一台機器，閱覽間平時人數較少，但會不定期舉辦藝文活動與特展，活動期間人數都會較多，是人數起伏較大的空間。而一樓另一邊是兒童閱讀室，有多種童書，我們將感測器放置於位置較低的地方，希望可以收集到幼童身高處的空氣。二樓則在電腦區與小說區放置兩台機器，因電腦區是眾多人群聚集處，應可以收集到圖書館熱門時段的人數變化。

圖64. 左鎮圖書館佈建位置

圖65. 左鎮圖書館實際佈建

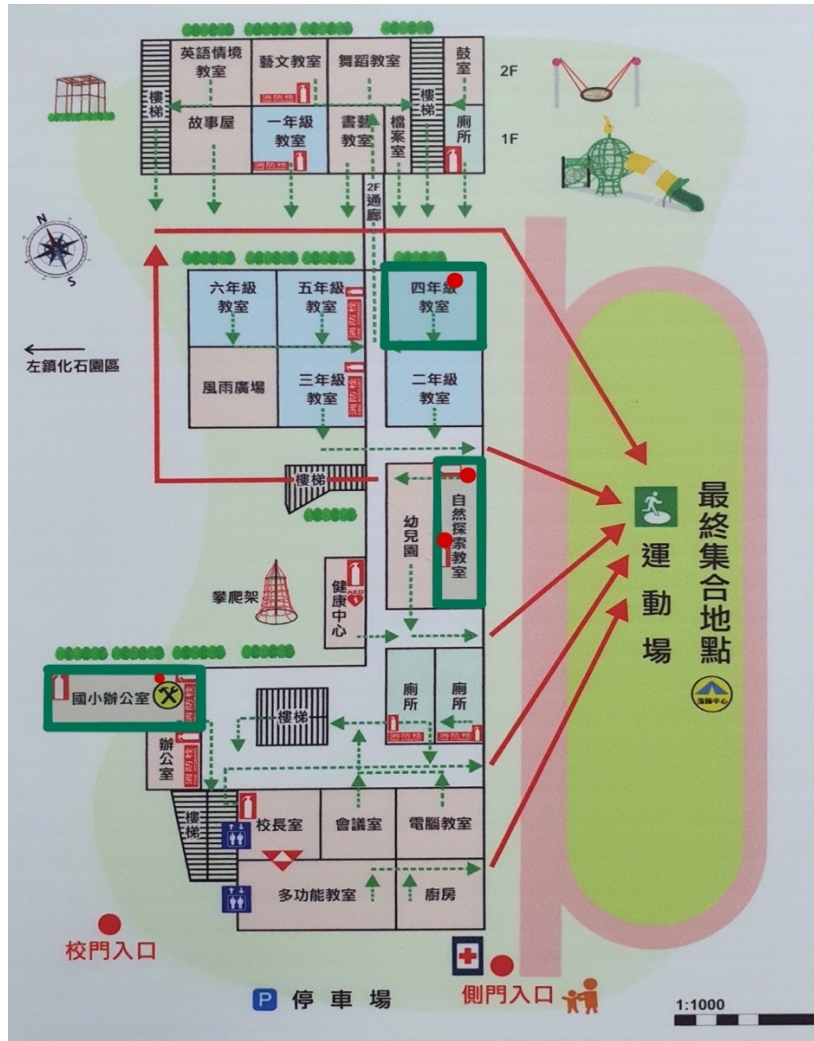
目前已在光榮國小完成室內環境感測器的部屬，分別為老師辦公室、四年級教室以及自然教室，如圖 66 紅點標示感測器部屬之位置，實際感測器擺設位置如圖 67 ~ 圖 70 所示，佈建圖片如圖 71 ~ 圖 74。

圖66. 光榮國小平面圖及相對應位置

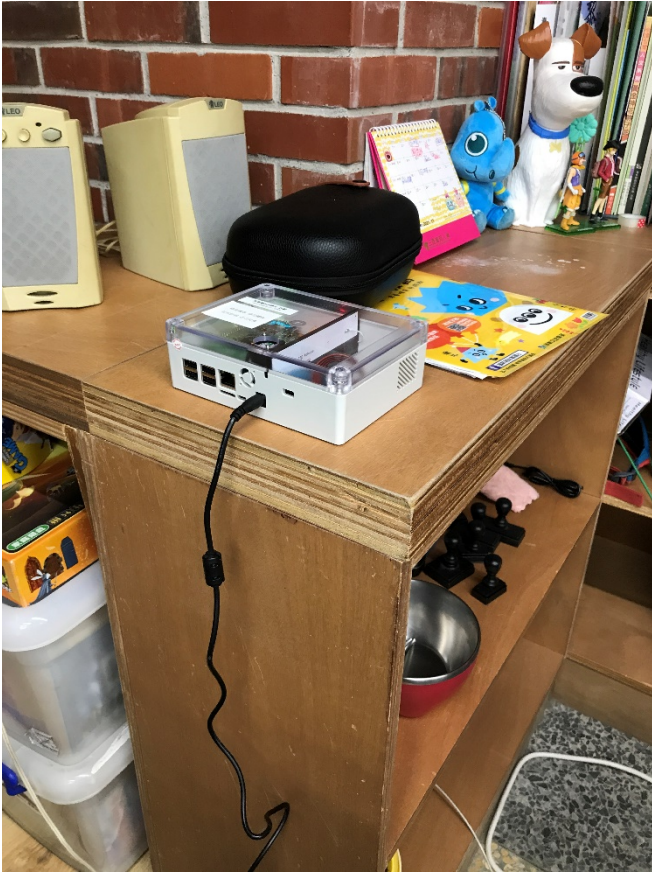
圖69. 四年級實際感測器擺設位置

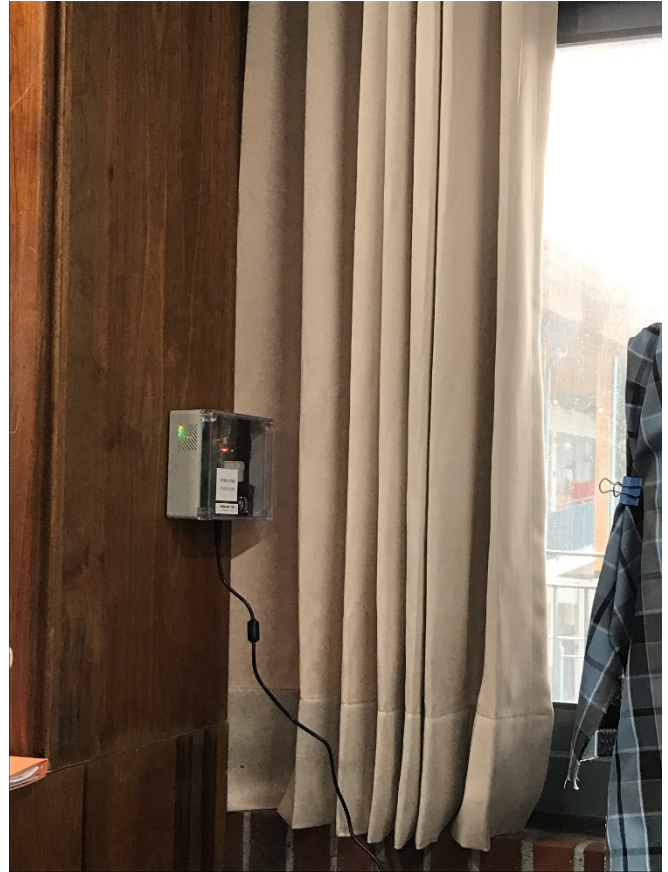
圖70. 自然教室實際感測器擺設位置

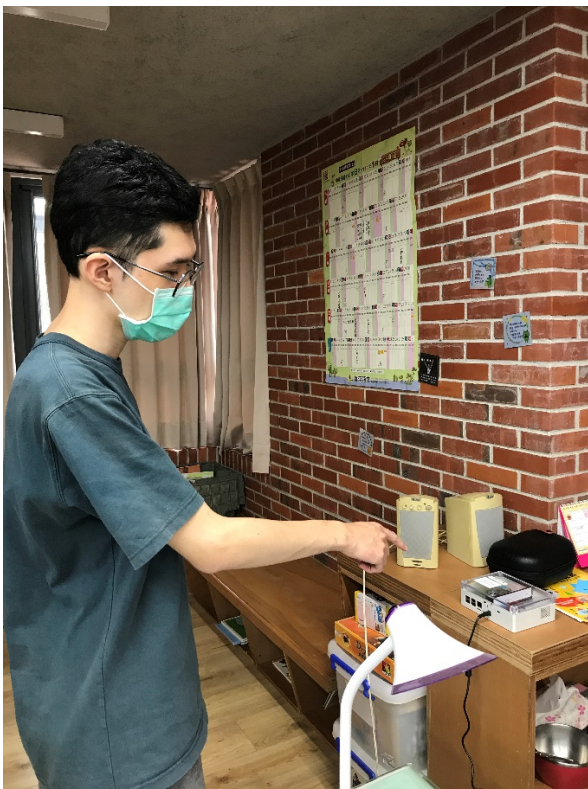
圖71. 四年級實際佈建

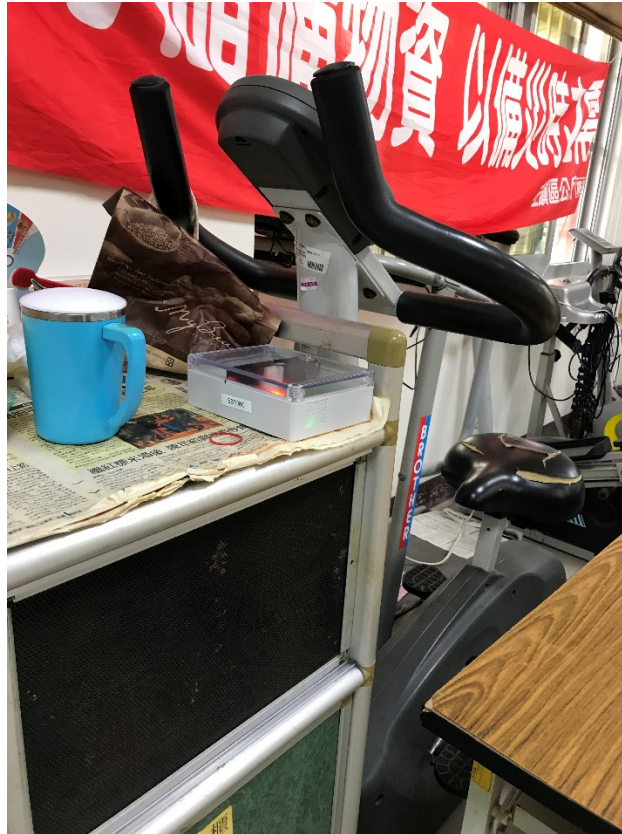
圖75. 榮和里關懷中心室內實際佈建

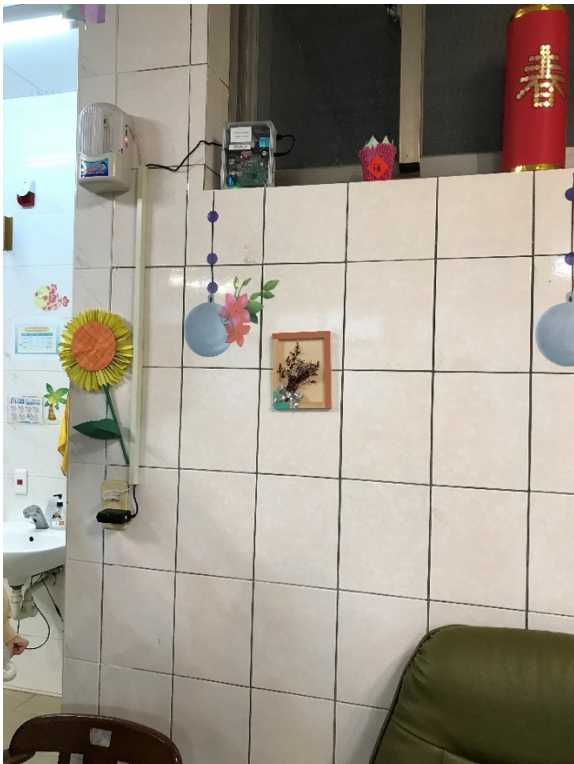
圖79. 左鎮日間照顧中心感測器擺設位置

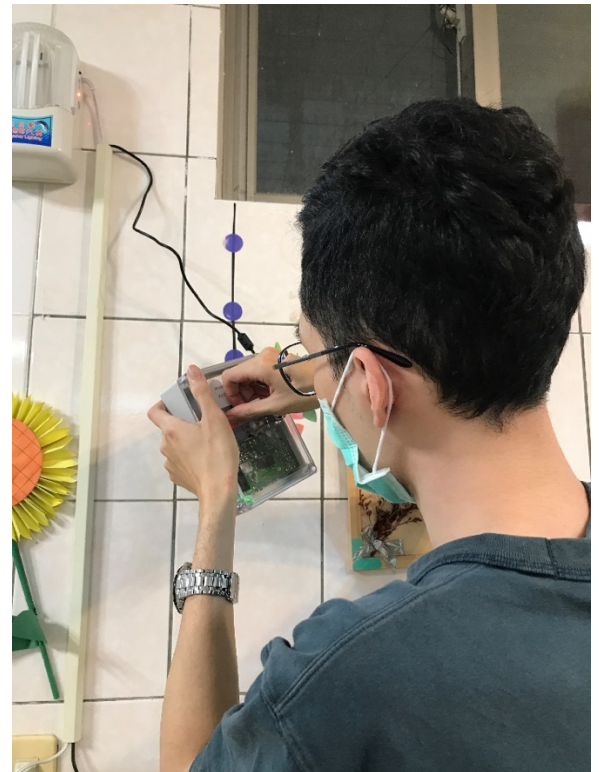
這次所使用的是左鎮日間照顧中心所提供的無線網路，但實際測試後訊號有時會比較弱，會需要額外加裝 Wi-Fi Extender 來協助增強訊號，以期達到更高的資料回傳率。

圖80. 左鎮日間照顧中心實際佈建

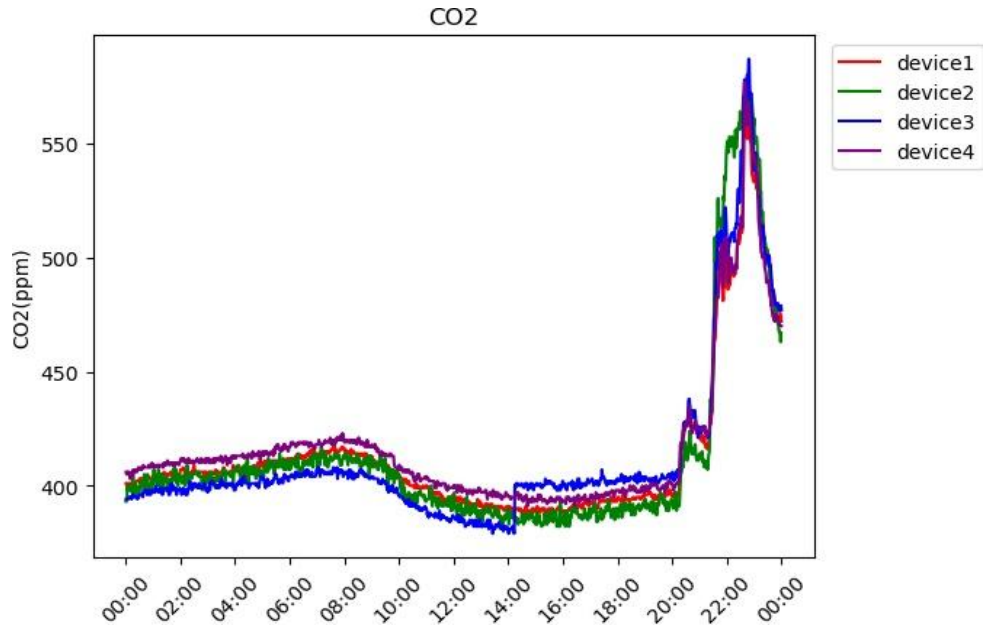
圖 81. 連續 24 小時感測二氧化碳數值

在穩定性的比較中，我們比較市面上的兩種二氧化碳感測器固態電池與非色散紅外光 (NDIR)，大部分的感測器皆是基於這兩種技術再依工作目標與性能進行設計。MG-811 [2] 是基於固態電池原理進行測量 CO<sub>2</sub> 濃度，固態電池的設計主要是透過加熱感測器的半導體元件，當溫度足夠時感測器則是一個電池，此時電池暴露在 CO<sub>2</sub> 濃度下便會開始進行化學反應，從而產生電動勢 (EMF)，而 EMF 的大小通常與 CO<sub>2</sub> 有良好相關性，透過 EMF 即可計算出室內 CO<sub>2</sub> 濃度。另一種是非色散紅外光 (NDIR) 的方式透過二氧化碳能吸收非色散紅外光的特性在紅外光源和探測

器之間進行感測，透過所得到的光強度，以提供有效的二氧化碳測量值。本計劃中空氣盒子的二氧化碳感測器使用 SenseAir S8 [1] 感測器是使用非色散紅外光 (NDIR) 的原理來測量二氧化碳值。

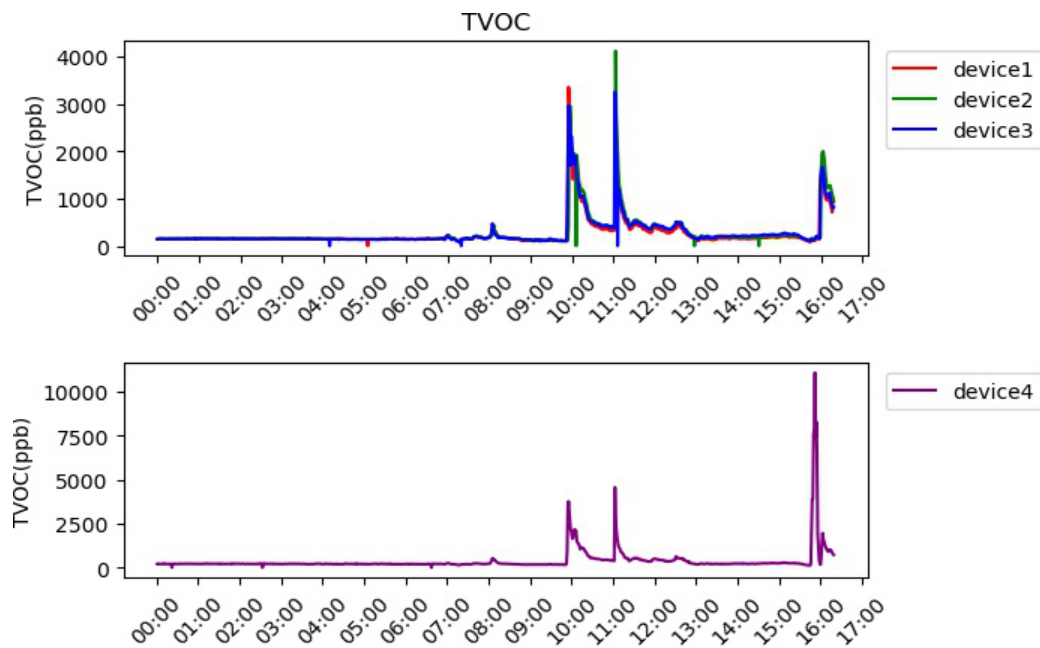
圖85. TVOC 感測器測試數據

另外為了確定 TVOC 感測器能確實檢測到空氣中的揮發性有機氣體，我們準備了兩種具揮發性有機氣體的液體—去漬油(醛類)及酒精(乙醇)作為測試物，從圖 85 中看到，我們在 10 點及 11 點時對 4 台空氣盒子進行實驗，可以看到數值有明確的升高，表示感測器能確實感測到空氣中的 TVOC。而在接近 16 點時，針對其中一台噴灑酒精，能看出 Device4 因為距離污染源更近所以數值飆升的更高而其他三台雖然也有升高但因為距離較遠所以數值沒有 Device4 來得高。

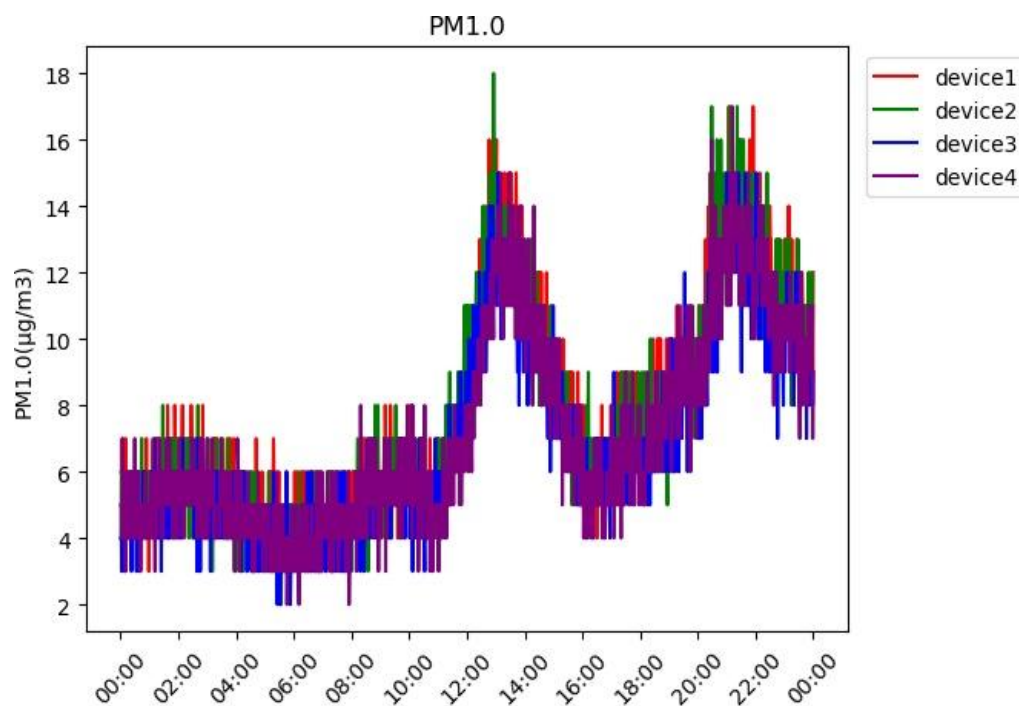
圖87. 連續 24 小時感測 PM1.0 數值

經過實驗測試後實驗結果如下，圖 87、圖 89、圖 92 為連續 24 小時感測 PM1.0、PM2.5、PM10 數值，從圖上可看出數值變動劇烈，但主要是因為 PM 值皆為整數，加上數值都較小，因此仍屬正常情況。圖 88、圖 90、圖 92 為 PM1.0、PM2.5、PM10 數值一致性比較，雖然圖上點的

分布較為離散，但其變異係數值(CV)都小於 0.35、0.35、0.5，因此在穩定性上 PM 感測器的表現並不差，不過未來我們也會針對此實驗數據進行校準。

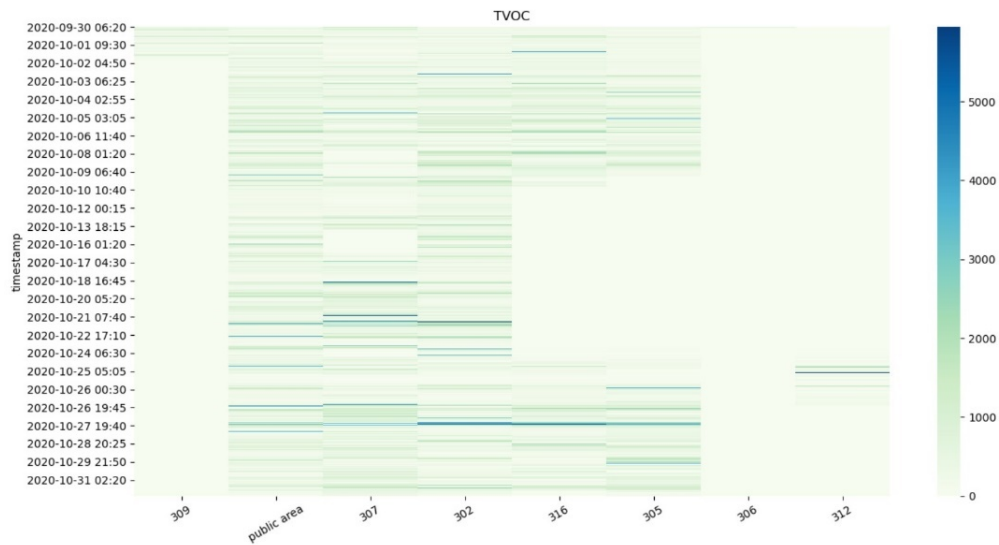
圖122. 佳醫 TVOC 熱像圖

以 TVOC 來說，國內法規中標準值為 560 ppb，從右圖標可看出只要顏色深一階，就會是有超標的情況。從圖 122 來看，整體而言 10/21、26、27 三天所有區域都有 TVOC 飆高的情況，而月初不同病房也有在不同時間點數值快速上升的情形，TVOC 快速上升的原因可能是消毒或是其他因素所引起，之後可再針對此情況進行確認。

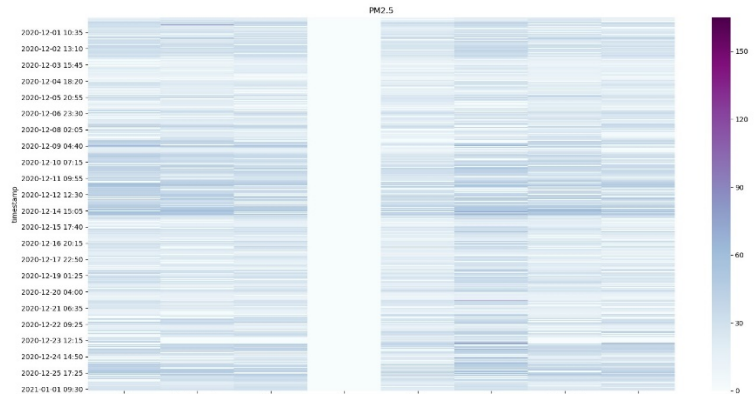
圖142. 新立 12 月 PM2.5 熱像圖

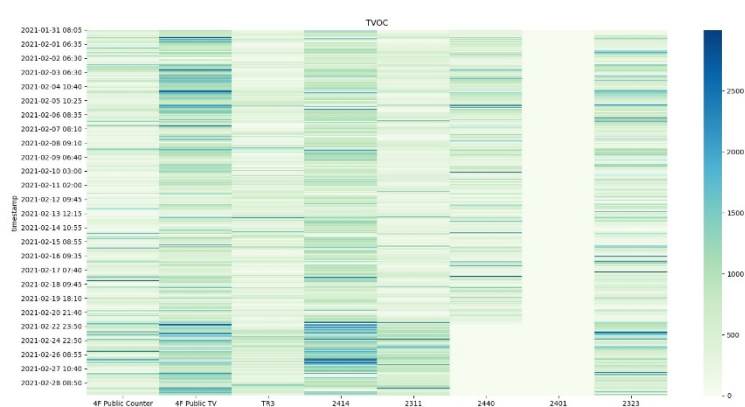
圖164. 聖功護理之家 02 月 TVOC 熱像圖

02月，如上個月報告所述，因 2401 數值疑似偏高，團隊會再進行維修因此先進行排除。而相較於上月的報告，可以看出 TVOC 的最高濃度，從上個月 5000 *ppb* ~ 6000 *ppb* 到這個月 2500 *ppb* ~ 3000 *ppb* 有了明顯的下降，但從圖上還是可以看出 4 樓公共區域(電視機)及 2414 上都有明顯高濃度。

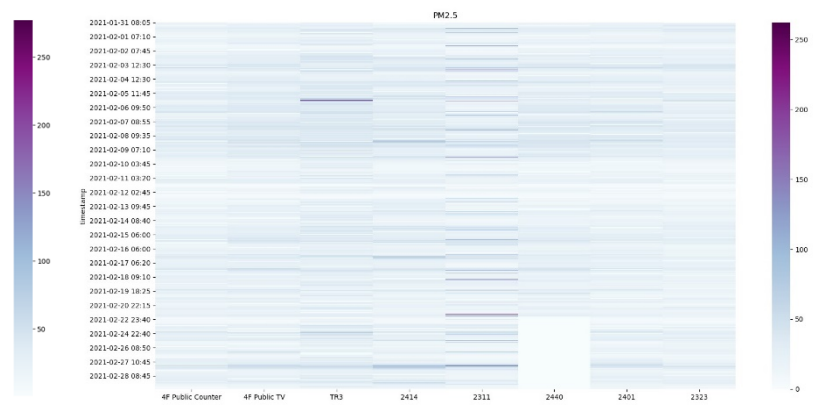
圖166. 聖功護理之家 02月 PM2.5 熱像圖

02月，從圖166上可以看到在2/9之前的顏色都普遍偏深，但在2/9號之後卻整體較淺，整體PM2.5的數值都有了明顯改善，我們也好奇機構是否有進行什麼樣的措施讓PM2.5的數值有明顯變化。不過在個別數據上，2311室的PM2.5仍然有週期性地飆高的現象。

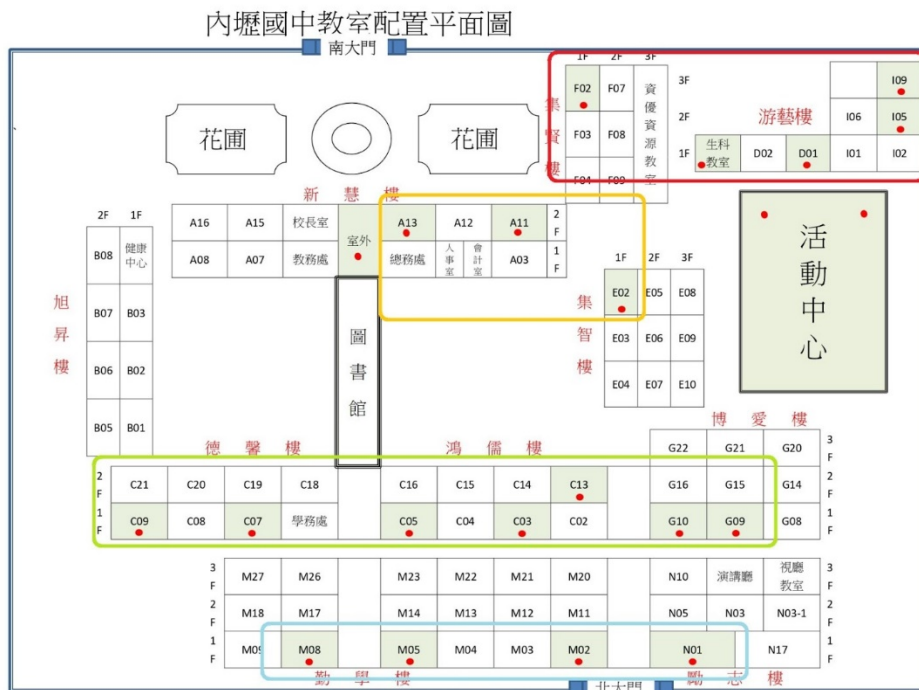
圖 169. 內壢國中平面圖及區域劃分示意圖

內壢國中的空氣分析報告分為兩個方面來呈現，首先為總體性，找出是否有全校性的規律，另一個為空間性，看個別空間是否有事件的發生而產生單獨的影響，空間區域的劃分依照圖 169 所標示，分析的時間從 8/1/2020~3/31/2021，選擇分析的指標為 CO<sub>2</sub>、TVOC、PM1.0、PM2.5、PM10 及 RH (濕度)。其中 PM 的部分會與桃園市政府環境保護局的內壢測站資料一同分析，測站與內壢國中的位置如圖 170 所示。
